Reguleringsplan for industriområde Framo Flatøy

Konsekvensutredning for landskapsbilde,
friluftsliv / by- og bygdeliv og kulturarv

DOKUMENTKODE: 10202515-PLAN-RAP-002

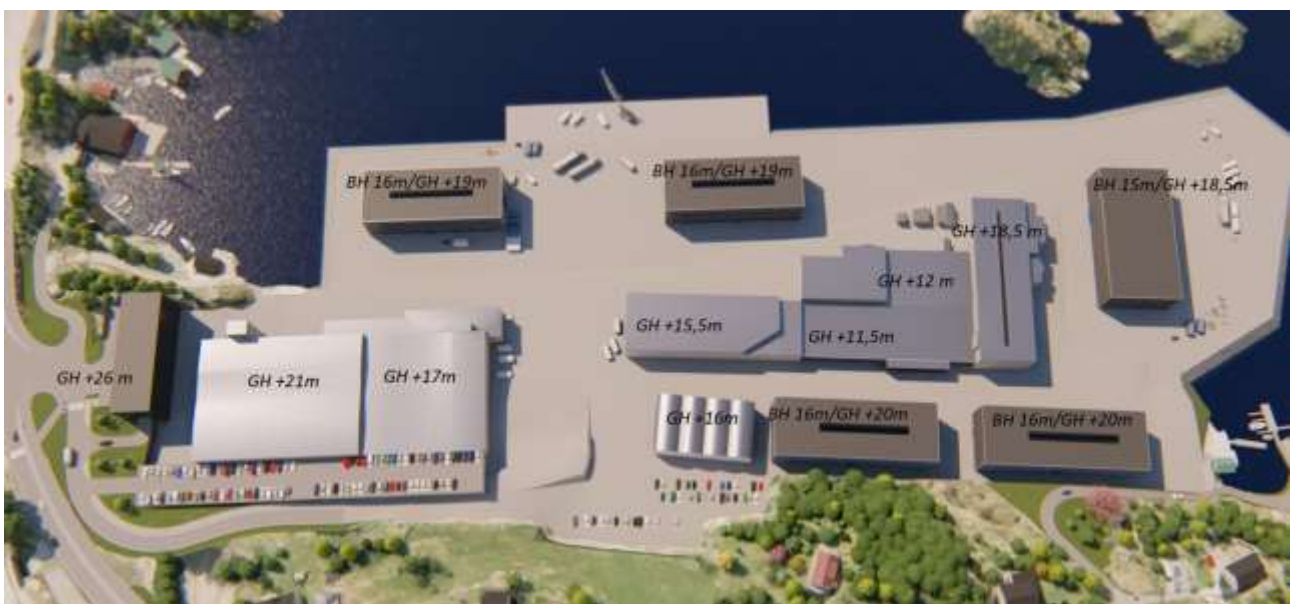
Figur 2-5. Illustrasjon av byggehøyder i planforslaget. BH betyr byggehøyde over bakken, GH betyr byggehøyde over havet. De nye bygningene er vist med brun farge i illustrasjonen fra VR modellen, mens bygninger som skal brukes videre er vist med grå farge.

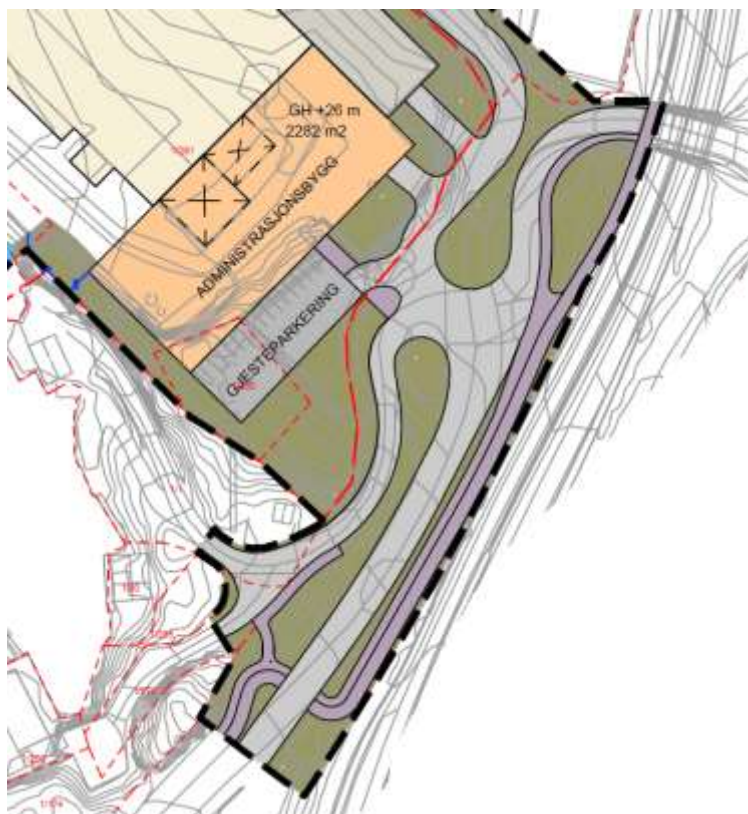
Figur 2-6: Planlagt nytt kryss, sykkelveg og fortau. Illustrasjon: Multiconsult

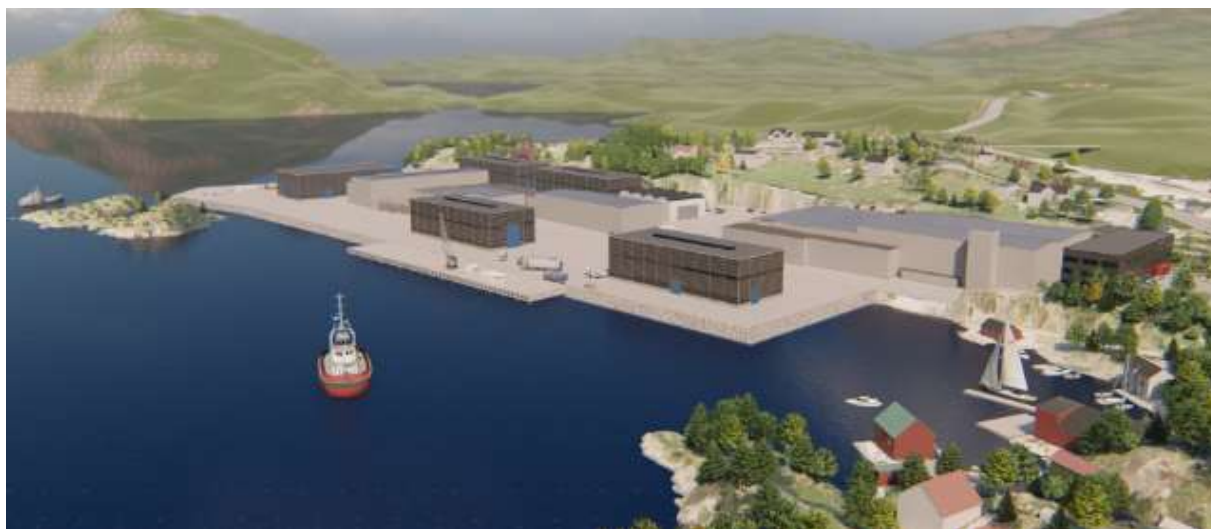
Figur 2-7: Overblikk av planlagt tiltak sett fra sør mot nord.

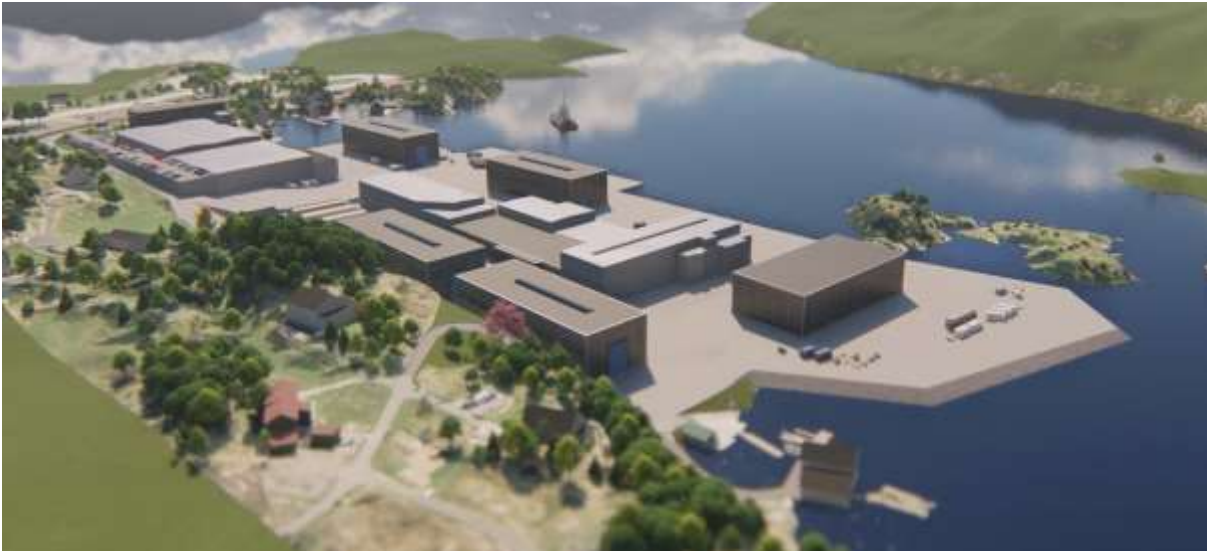
Figur 2-8. Overblikk av planlagt tiltak fra nord mot sør.

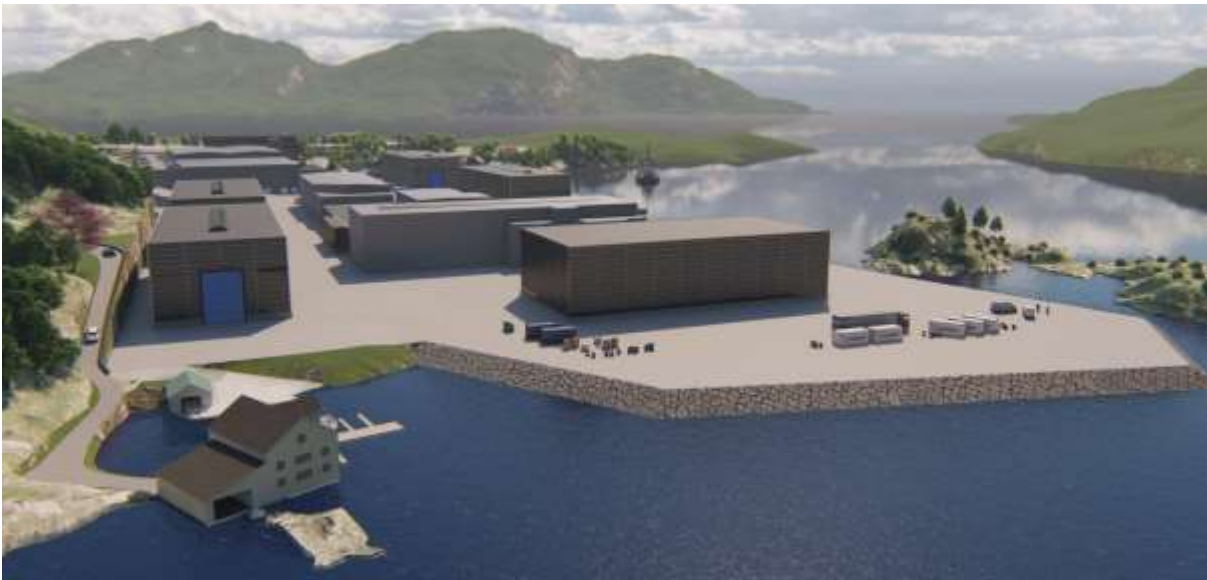
Figur 2-9. Illustrasjonen viser prinsipp for avslutning av fyllingen. Her vist ved planlagt utfylling mot nord og vest, der Gudmundsholmen ligger til høyre i bildet.

Planområdet utvides i sjø ved hjelp av tilførte masser, som legges med helling ca. 1:4 slik at de får en stabil helling. Det ytre laget med stein stables på en ryddig måte, se prinsipp for stabling i 3d-illustrasjon Figur 2-9.

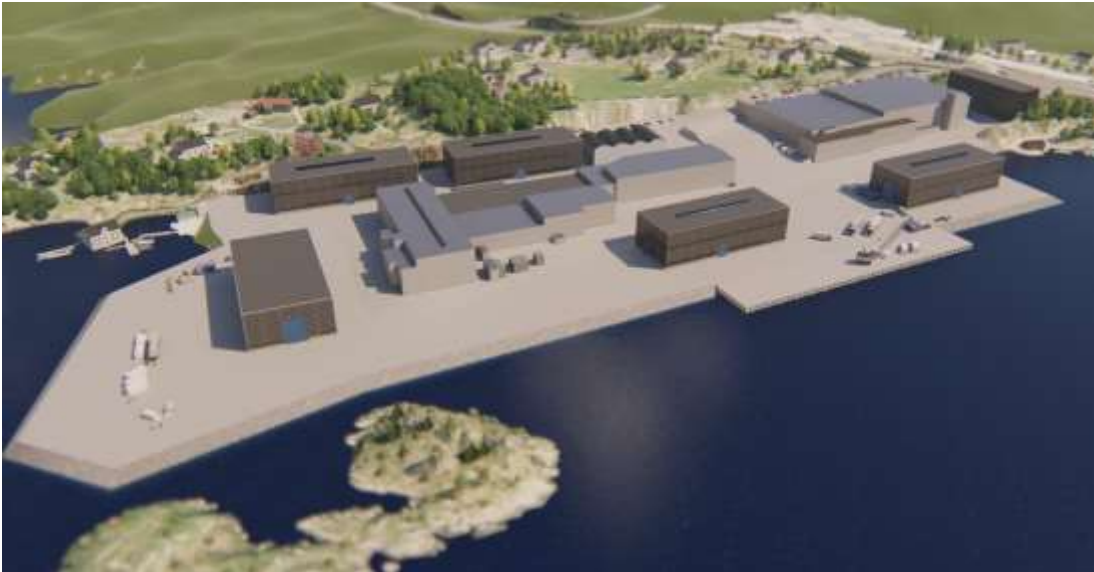
Figur 4-27. Overblikk over planlagte tiltak for industrianlegget.

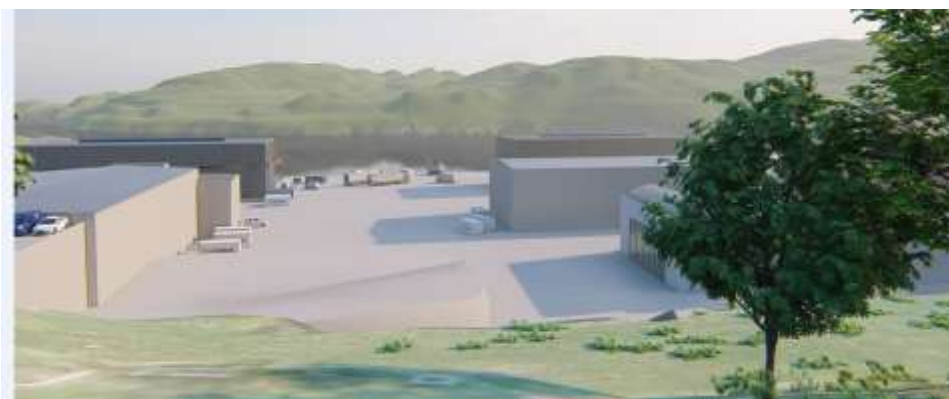
Figur 4-28. Illustrasjon fra en av boligene på Hjelten (nr. 20), der det er en åpning mot sundet. Illustrasjonen viser at de stedene der det er plassert bygg, vil bygget bli så høyt at sjøflaten ikke kan ses. Kontakten med åssiden er bevart.

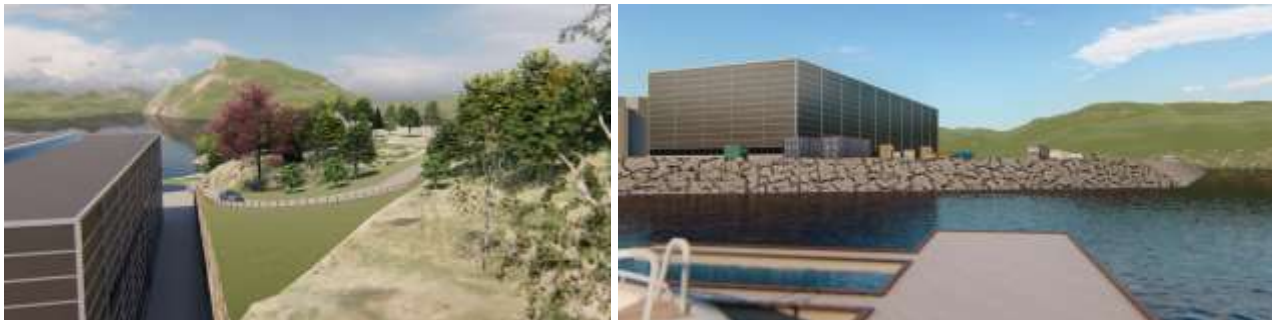
Figur 4-29. Illustrasjonen til venstre viser den forlengede skjæringen som etableres som følge av omlagt vei opp til området. Illustrasjonen til høyre viser utsyn fra brygge i vika nord for dagens industrianlegg. Her er eksisterende anlegg også synlig i dag, så forskjellen er at planlagte tiltak vil dominere totalt i utstrekning og volum. Ill: Multiconsult

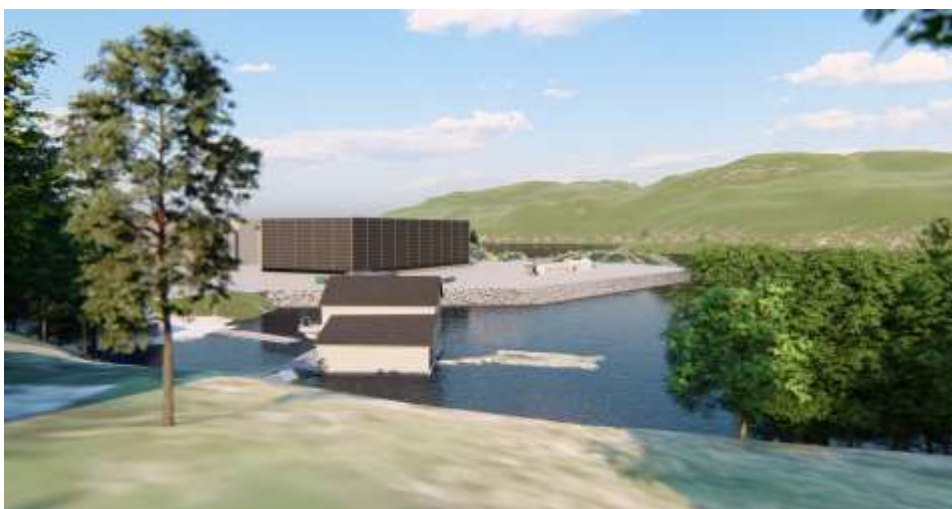
Figur 4-30. Illustrasjonen viser hvordan området nord for industrianlegget blir påvirket både visuelt og med arealbeslag, og mister kontakten med sundet og fjorden mot øst. Ill: Multiconsult

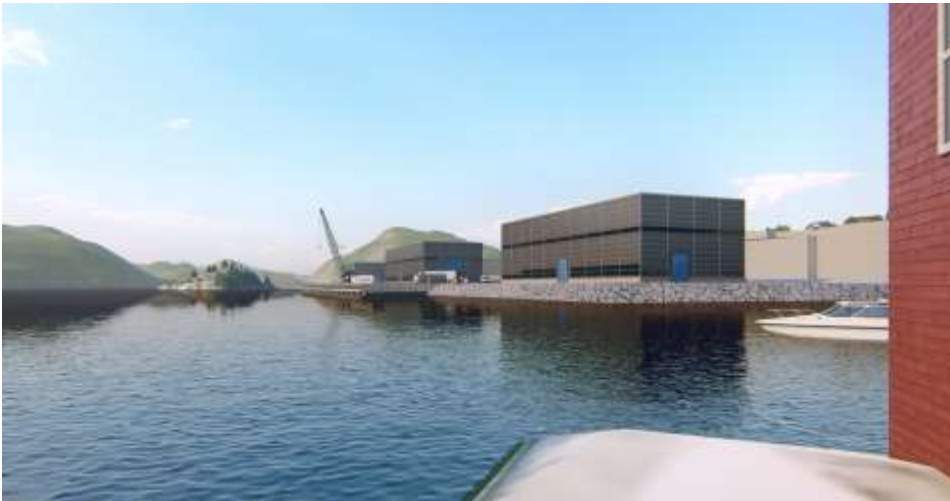
Figur 4-32. Illustrasjonen viser hvordan det utvidete industrianlegget strekker seg langt utover i vika, her sett fra naust i enden av Flatøyveien 14.

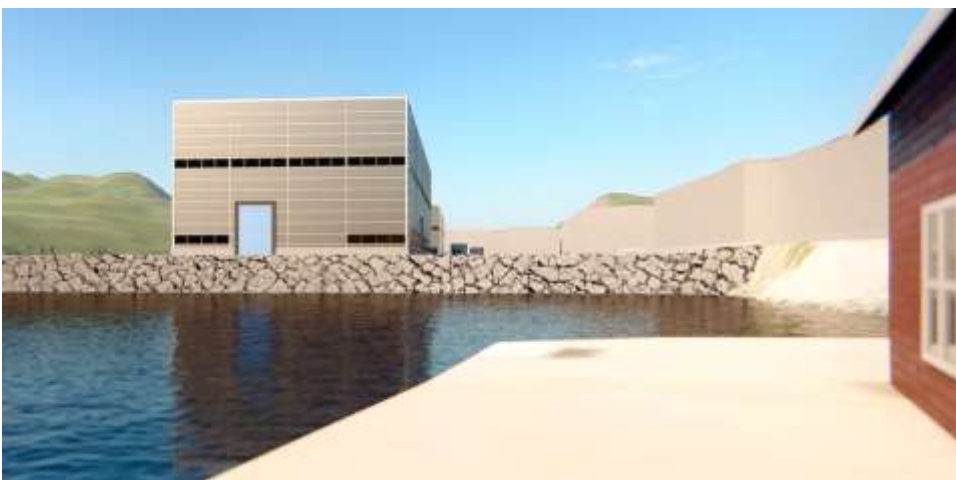
Figur 4-33. Illustrasjon fra kaianlegget i sør som grenser til dagens industrianlegg. Utvidelse fra bryggekannten og ny bygning vil virke dominerende i landskapsbildet.

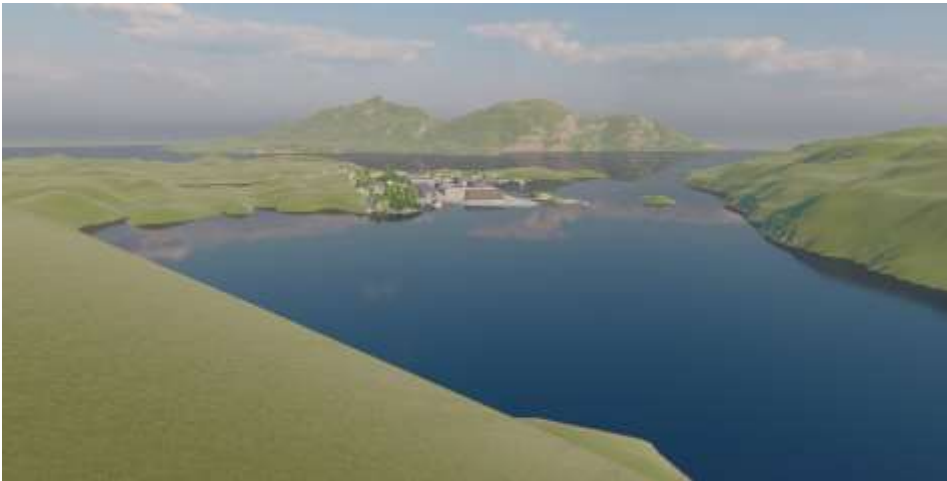
Figur 4-34. Fjernvirkning sett fra Håøyyna som viser hvordan tiltaket skaper et brudd, samtidig som den større sammenhengen i landskapet fortsatt er bevart. III: Multiconsult

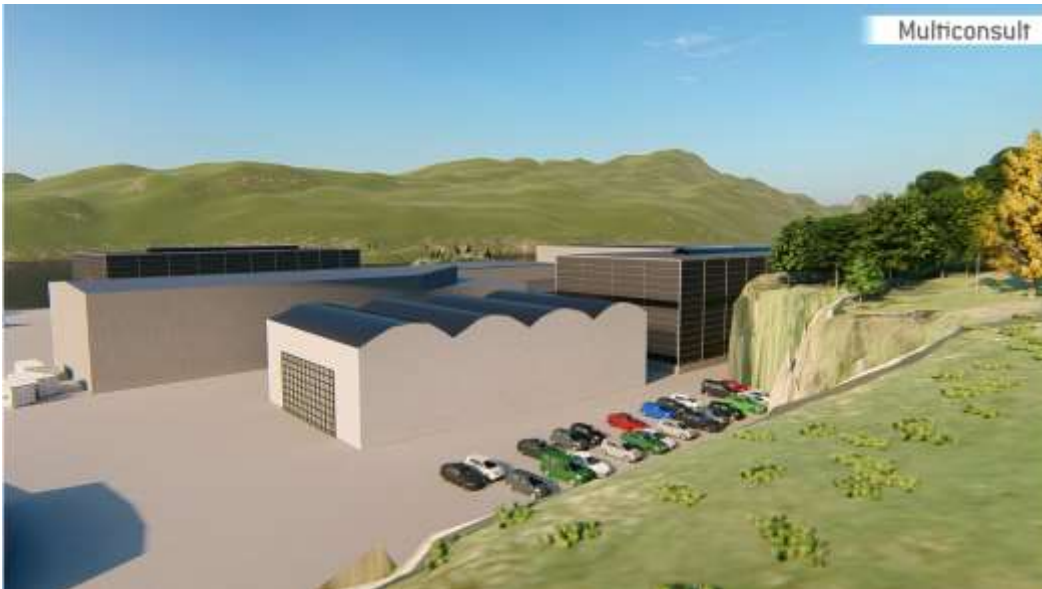
Figur 6-18 Flyhangaren illustrert med planlagte bygg.

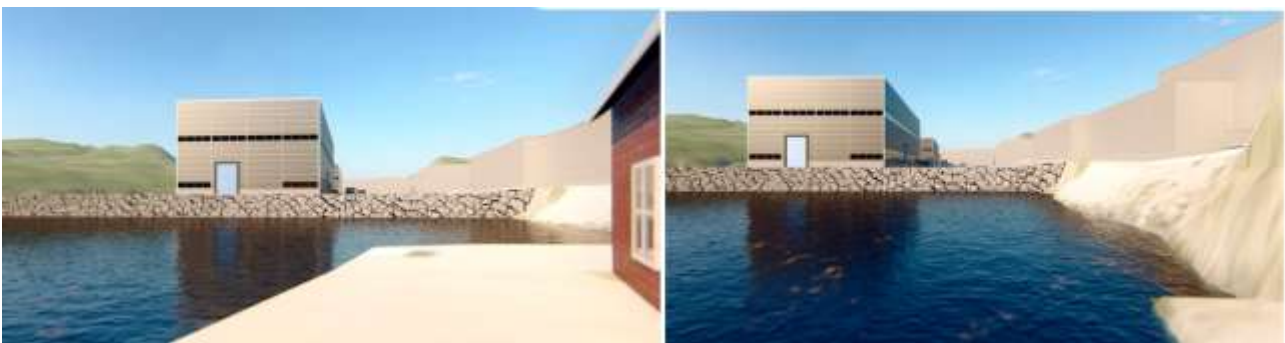
Figur 6-20 Fylling i sjø og planlagt nybygg sett fra Flatøy kai. Bildet til høyre viser forholdet til eksisterende bygning. Gesimshøyden på det nye bygget blir ca. 2 meter lavere enn eksisterende bygning i nord. Ill: Multiconsult
