Førehandsvarsel om gebyr for brot - gbnr 322/190 Mjåtvæit

Tiltak: Forureining ved byggearbeid
Byggjestad: Gbnr: 322/190 Mjåtvæit
Tiltakshavar: Rygir Tomteutvikling As
Ansvarleg søker: Tyark As

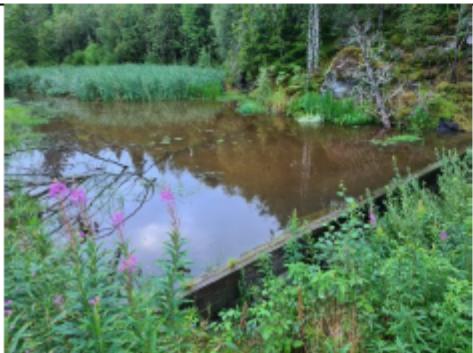
Målepunkt 1, nedstrøms fangdam 2: 22 FNU

Middels vannføring i Kloppedalsbekken. Tydelig partikkelforurenset vann i Kloppedalsbekken og ved fangdam 2 og fangdam 3. Vannet rant ikke over kanten ved fangdam, men på sidene og under.

Bilde fangdam 2.

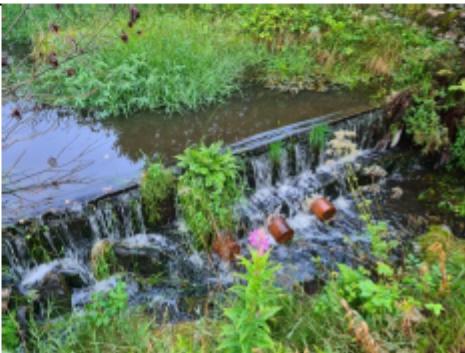
Målepunkt 2, nedstrøms fangdam 3: 7,6 FNU

Bilde fangdam 3.

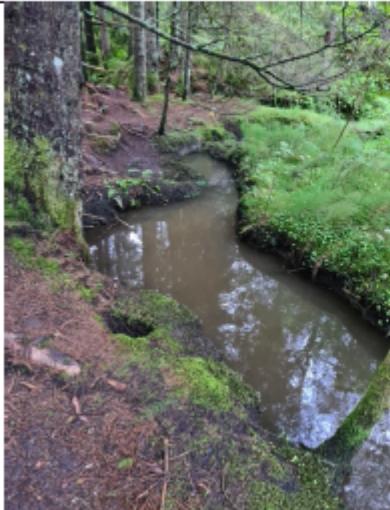
Bilde av Kloppedalsbekken mellom fangdam 2 og fangdam 3.

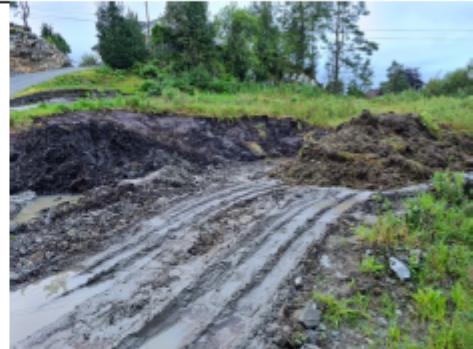
Observert grunnarbeider på Mjåteit Næringspark i nærheten av fangdam 1, samt mindre gravearbeider sør for område B5.

Bilde viser at det har vært gravd på et mindre område sør for B5.

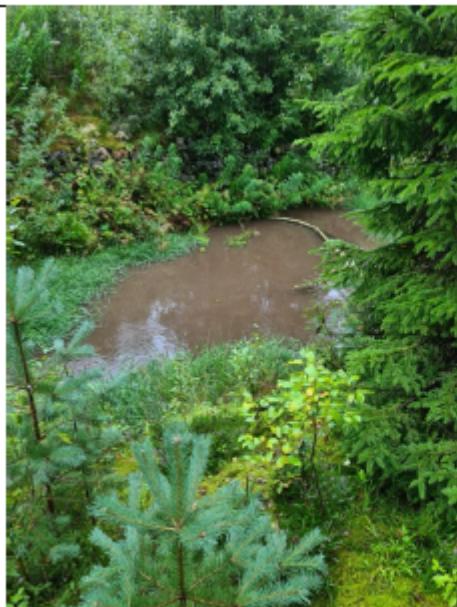
Målepunkt 2, nedstrøms fangdam 3: 50 FNU

Høy vannføring i Kloppedalsbekken. Tydelig partikkelforurenset vann i Kloppedalsbekken, spesielt ved fangdam 3, men også ved fangdam 2. Observert gravearbeider sør for område B5, like ved Kloppedalsbekken.

Bilde fangdam 3.

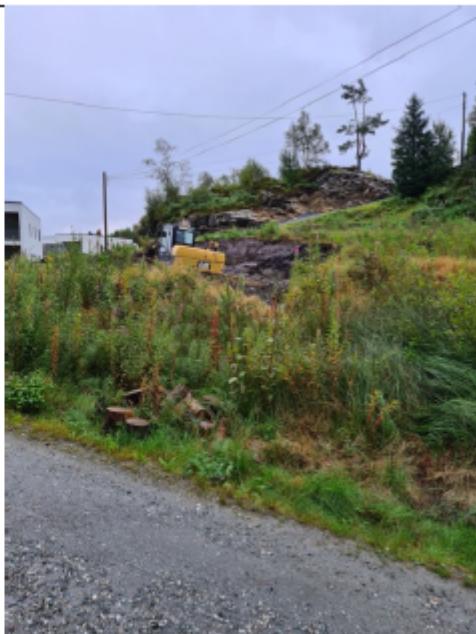
Bilde viser pågående gravearbeid på et mindre område sør for B5. Kloppedalsbekken er lagt i rør under dette området.

Miljø & tilsynsavdelinga vurderer at den høge partikkelforureininga som vart målt hadde direkte samanheng med arbeidet med ferdigstilling av utomhusareal til B5.
