Emne: Bekymringsmelding NVE

Som avtalt sender jeg deg en over en beskrivelse av våre bekymringer når det gjelder rensedammene i kloppedalsbekken (Mjåtveitelva).

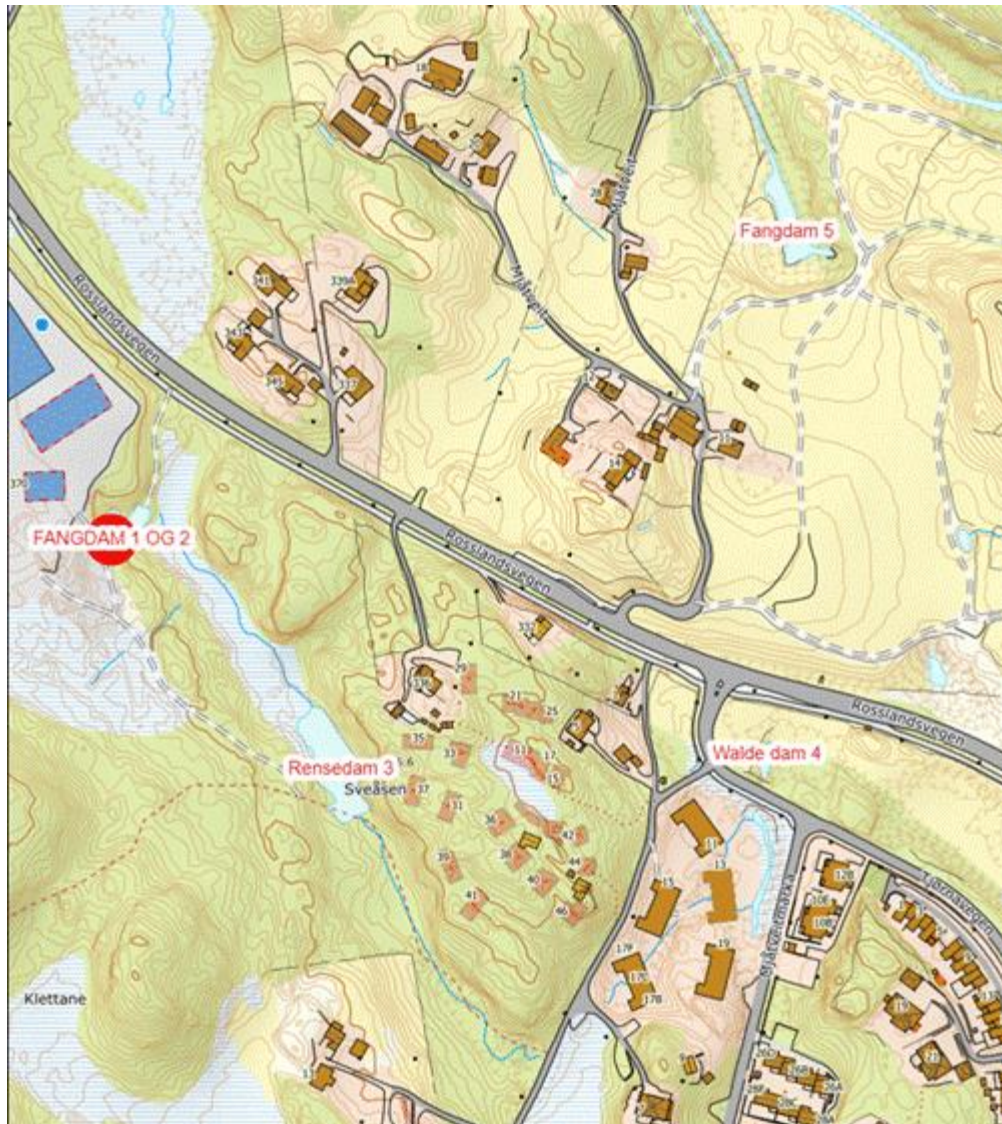
Rensedam merket med nr 3 i kart vedlagt.

Denne er 13 m lang og ca 1,4m høy.

Problemet her er at vannet renner under og på sidene av selve muren som skal holde dammen oppe. Vi har over tid sett struktur endringer i grunnen rundt dammen, og gjør at vi er bekymret for at demningen skal briste.

Sålen på denne dammen er støpt oppå morenemassene hvor igjen muren for dammen er støpt på troppen av dette. Den originale elvestrengen vasker ut morenemassene slik vi kan se det.

Fangdam 1 og 2 (Merket i kart vedlagt)

Disse mangler slamsuging ihht. reguleringsplan og har ikke blitt vedlikeholdt.

Største problemområde her er feilskutt grunn som leder vannet forbi disse fangdammen.

Dette gjør at det forurensede vannet renner direkte til rensedam 3 (Merket i kart)

Walde dammen merket nr 4 i kartet.

Denne dammen har ikke hatt sin funksjon på lang tid, og vannet renner her også ved siden av

Fangdam nummer 5

Ikke vedlikeholdt og har sterkt redusert funksjon.
