Gnr. 138 Bnr. 21 – Kyrkjevegen 30A, 5911 Alversund – Tilleggsdokumentasjon

Beskrivelse av tiltaket

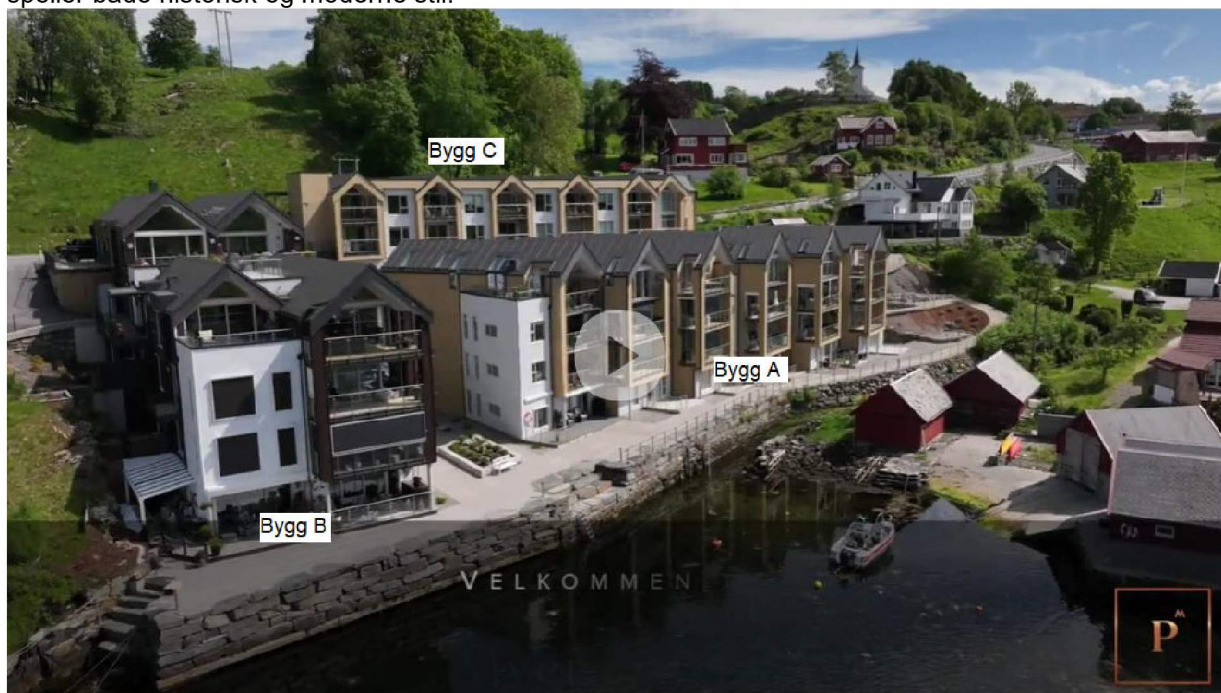
Området er i dag utbygget i tråd med planen. Bygg B er utformet med saltak med 40 graders takvinkel, med innslag av takterrasse imellom saltakene. Bygg C er utformet med flatt tak, med innslag av saltak. Bygg A er utformet med saltak med innslag av glassfelt i takflaten. Rette linjer og glassfelt går igjen i planområdet. Området utspiller seg som en harmoni mellom den tradisjonelle byggestilen med saltak og den nye moderne byggestilen med flatt tak. Slik har en klart å skape et arkitektonisk uttrykk som speiler både historisk og moderne stil.

I denne saken søkes det om vinterhage plassert på eksisterende terrasse på venstre side av bakerste del på Bygg B. I bildet over ser en at terrassen er utformet i betong, og følger vegen som går til garasjen til bygget, se også utklipp under som er hentet fra planbeskrivelsen.

Som en kan se på bygg C, er enden av rekken, på venstre side i bildet over, avsluttet med en bygningsdel med flatt tak. Dette arkitektoniske uttrykket kan en også se på enden av Bygg A, dog med skrå yttervegg og en noe lavere plassering i forhold til gesimsen. Dette er dermed tatt med i vurderingen av vinterhagens takform. Plasseringen av vinterhagen er, på lik måte som de flate takene på bygg A og C, plassert på venstre side av bygget. Flatt tak vil dermed harmonere godt med eksisterende bygningsstil for hele området, og en får speilet de eksisterende uttrykkene på nabobyggene. For å ivareta illusjonen om mønetak, er det satt inn et glasstak i midten av det flate taket. Glasstaket utformes med tilsvarende mønetak, og samme vinkel som eksisterende bygg. Glasstaket vil ivareta behovet for lysinnslipp i vinterhagen, og samtidig gjenspeile de sporadiske glassfeltene i takflaten en finner på øvrige bygg i planområdet.

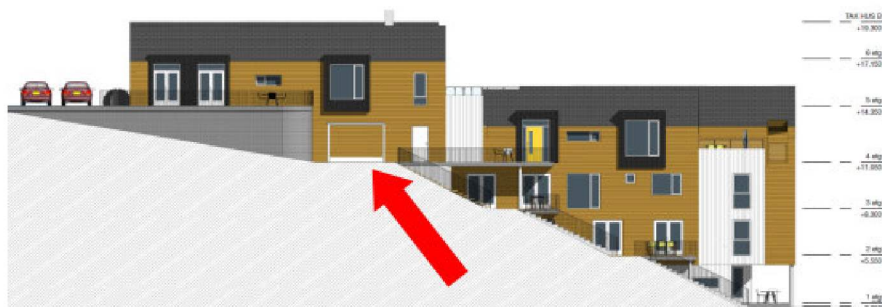
Grunnmuren for terrassen ble omsøkt og godkjent i opprinnelig byggesøknad. Formen på denne er buet i front, for å ivareta svingen til vegen som går inn til garasjen. Planavdelingen, som fagkyndig for visuelle kvaliteter, har i sin første uttale sagt at buen fremstår som et fremmedelement i det formspråket bygget har og at rette linjer er å foretrekke. Vi er uenig i dette, all den tid buen allerede er

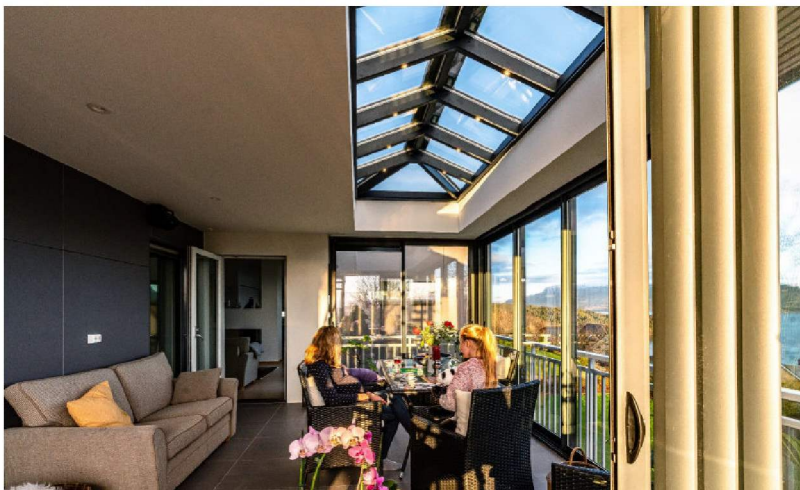
Utklippet til venstre viser et eksempel fra leverandør av vinterhagen. Her er taket etablert flatt, med mønefelt i glass i midten.
