NOTAT

OPPDRAG	Langeland	DOKUMENTKODE	10216312-RIGberg-NOT-001
EMNE	Skredfarevurdering	TILGJENGELIGHET	Åpen
OPPDRAGSGIVER	Frada AS	OPPDRAGSLEDER	Asbjørn Øystese
KONTAKTPERSON	Frank Rune Dale, Frada AS	SAKSBEHANDLER	Asbjørn Øystese
KOPI	Merete Lunde, ABO Plan & arkitektur AS	ANSVARLIG ENHET	10233013 Bergteknikk Vest

Skredfarevurdering

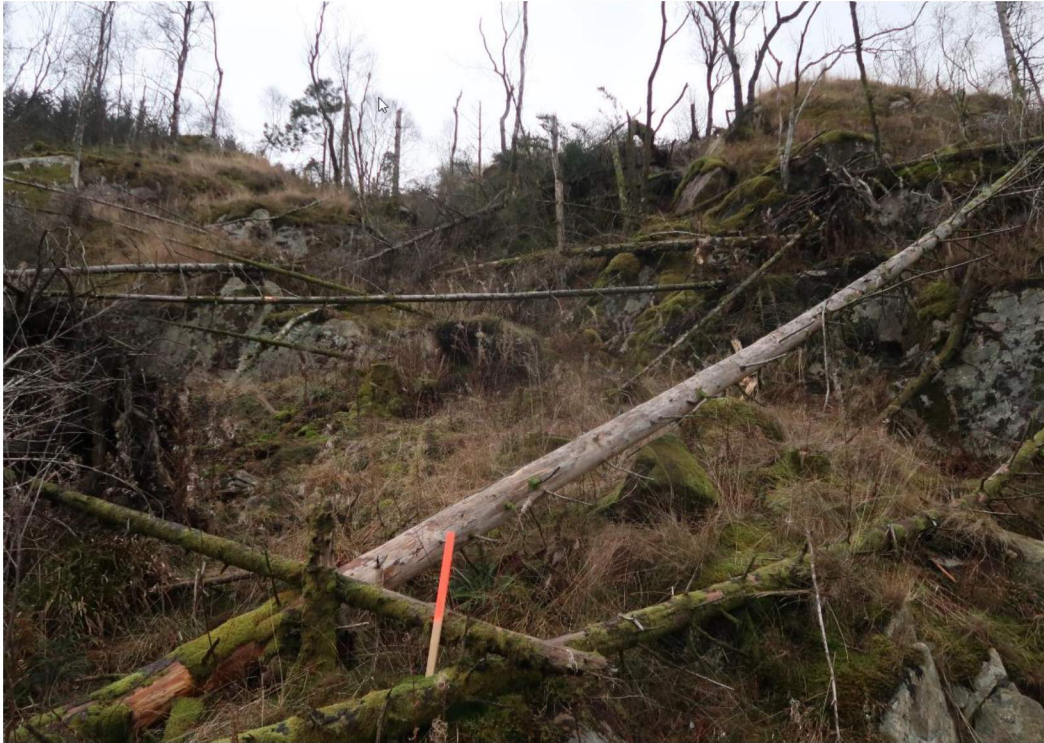
Planområdet ligger 45-105 moh. Terrenget i og rundt planområdet er småkupert med mindre bekkedaler og rygger, se bilde 1. Sentralt i planområdet er det en forsenkning i terrenget hvor det meste av overflatevannet fra nord og øst renner ned mot. Bortsett fra noen helt små loddrette bergskrenter (<5,0 m) er det det meste av terrenget under 45°. I øst er det bergskråninger opp imot 70° (bilde 2).

Bilde 2. Skråningen i øst med bratthet opp imot 70°. Bildet er tatt mot øst.
