**Fra:** Post Alver tilsyn  
**Sendt:** fredag 13. januar 2023 09:21  
**Til:** Post Alver tilsyn  
**Emne:** Melding om mogeleg ulovleg tilfelle 20/5857 Vikebø

**Emne:** SV: SOSI-fil med senterlinje veg sak 20/5857 Vikebø

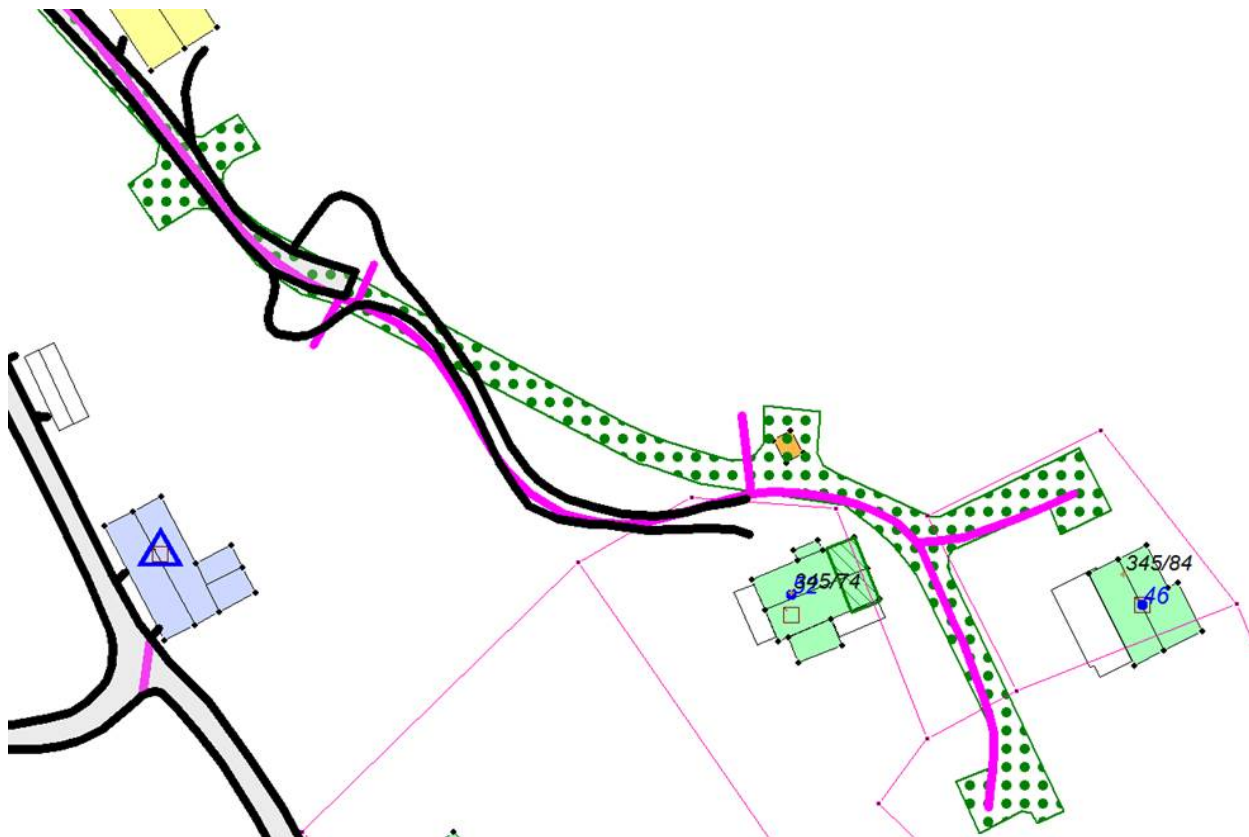
Eg ser at ca 45 m av vegen føl ein eldre trasé opp til eigedommen 345/74, og ikkje den nye som var omsøkt og godkjent. Eg veit ikkje om denne endringa er omsøkt, eller burde vore omsøkt!

Svart strek- eksisterande vegkart.

Rosa strek- innmålt senterlinje- KOF-fil

Grønt felt- omsøkt plassering.
