Søknad om SMIL støtte til tilbakeføring av sauehus på Øvre Skodven, 96/2.

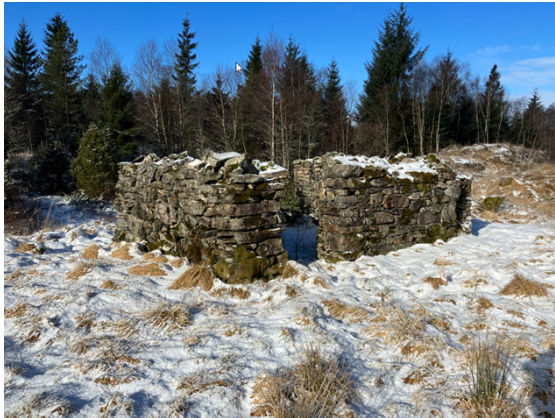
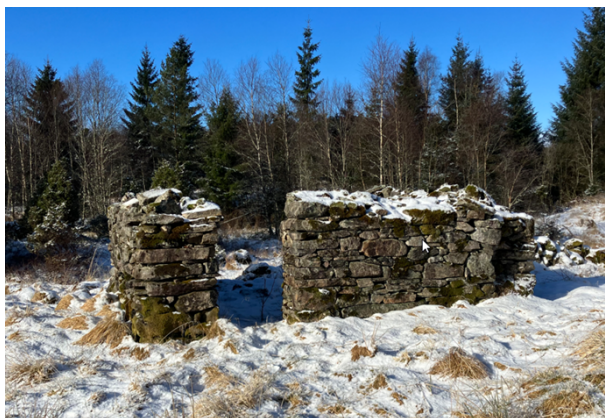
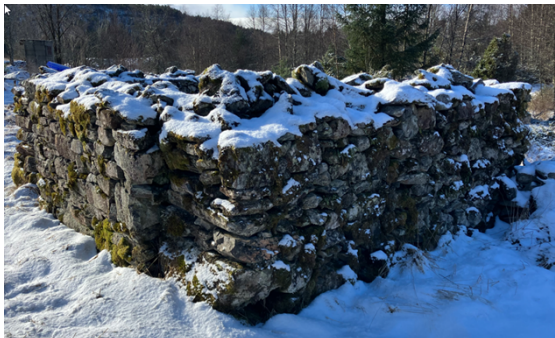
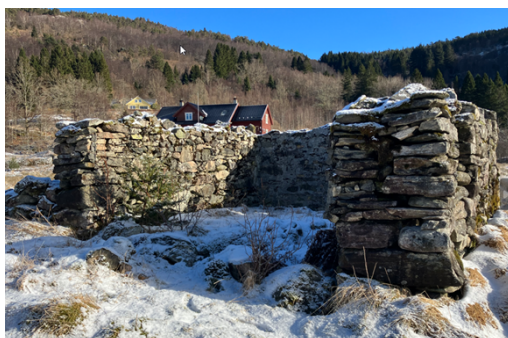
Konstruksjonsmetode

For å best mulig bevare og minimere fysisk stress på eksisterende tørrmurkonstruksjon er planen å sette opp fire innvendige 4x4 stolper som fundament til dragere for takstoler. Metoden disse installeres etter vil ligne grindbyggkonstruksjon. Jeg fikk tak i Arild Sætre og ble informert om at typisk takvinkel på slike bygg i Lindås var rundt 34-35 grader. Sauehuset vil derfor få tilsvarende vinkel, men dette er ikke tegnet inn i oppdatert tegning - håper dette går greit selv om.
