Fra: e-re@online.no
Sendt: mandag 27. mars 2023 11:11
Til: Postmottak Alver
Emne: Tilbakemelding om avløpstilhøva på eigedom .Gbnr 419/13 Risnes. Deres referanse 22/3376-23/709

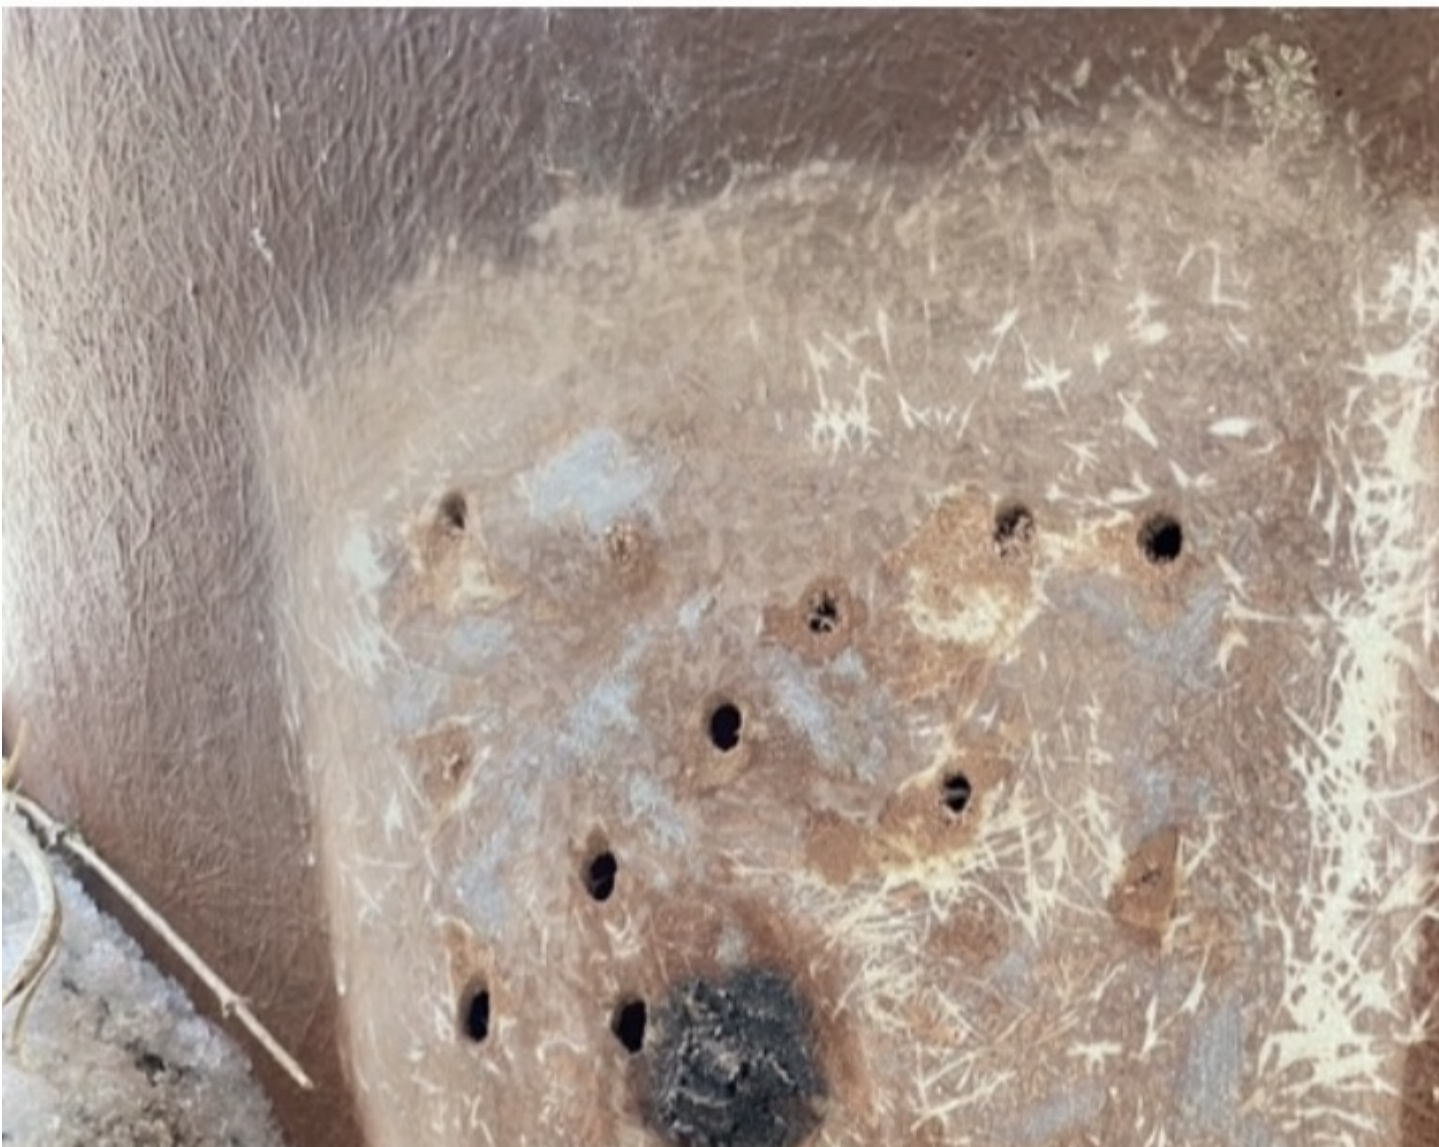
Bilde nr 1

viser det aktuelle arealet på tanken med hull, disse ble gjort av eier av huset , før vi kjøpte huset.

Arealet er her grundig pusset og slipt .

Det svarte er det nederste hullet som det kom litt

av den klare påfylte væsken fra ,etter tømning av tanken.

Hullet er plagget med plastplugg påført svart tettningsmasse.

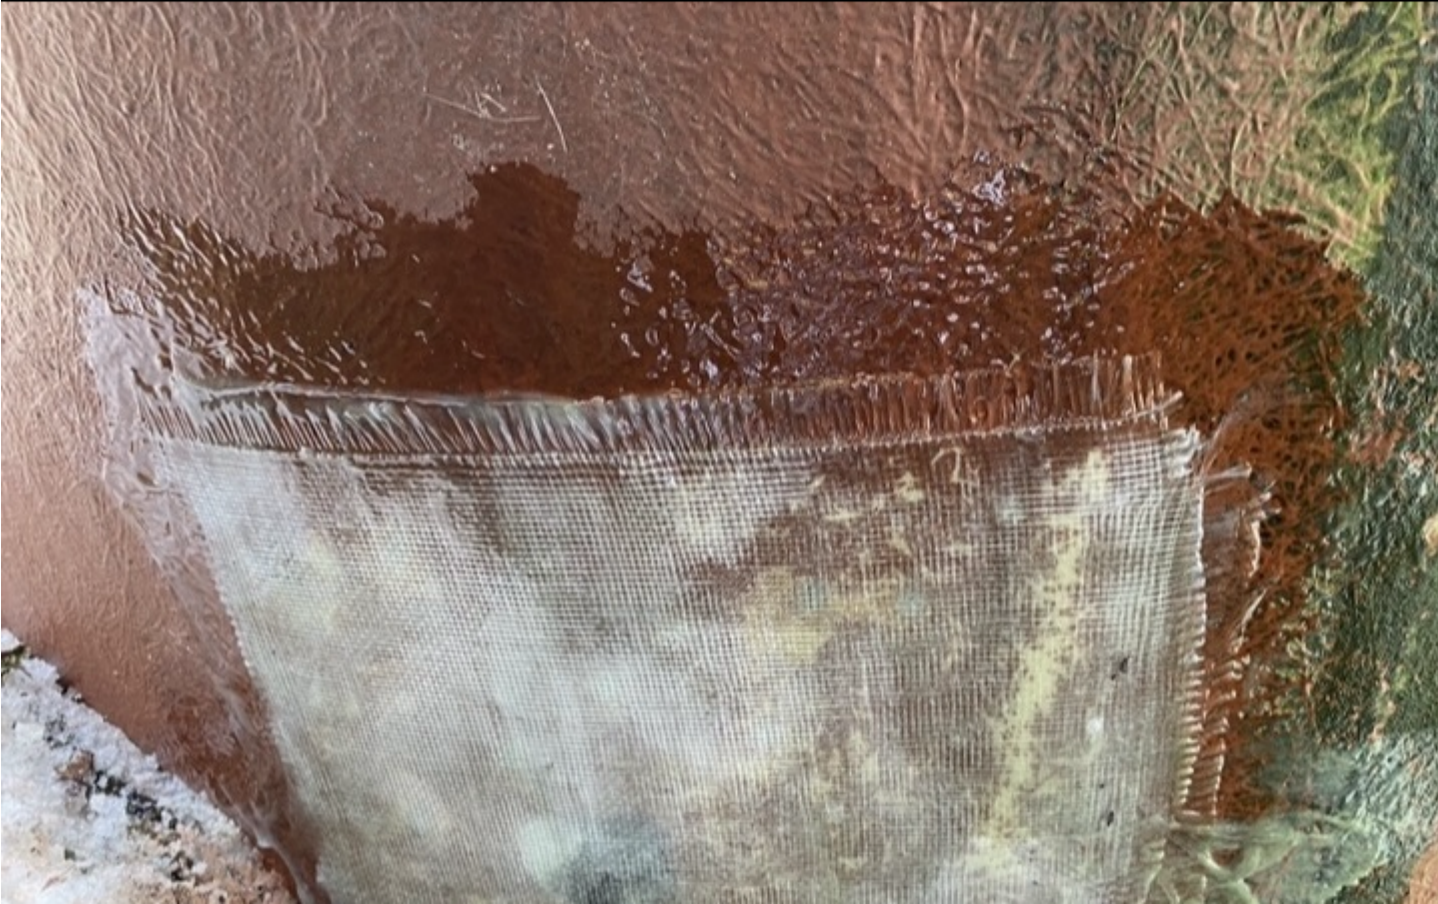
Bilde nr 2

Viser arealet straks etter at 3 lag med glassfiber og polyester er påført , vått i vått.
