NOTAT

OPPDRAG	Langeland	DOKUMENTKODE	10216312-RIGberg-NOT-001
EMNE	Skredfarevurdering	TILGJENGELIGHET	Åpen
OPPDRAGSGIVER	Frada AS	OPPDRAGSLEDER	Asbjørn Øystese
KONTAKTPERSON	Frank Rune Dale, Frada AS	SAKSBEHANDLER	Asbjørn Øystese
KOPI	Merete Lunde, ABO Plan & arkitektur AS	ANSVARLIG ENHET	10233013 Bergteknikk Vest

Skredfarevurdering

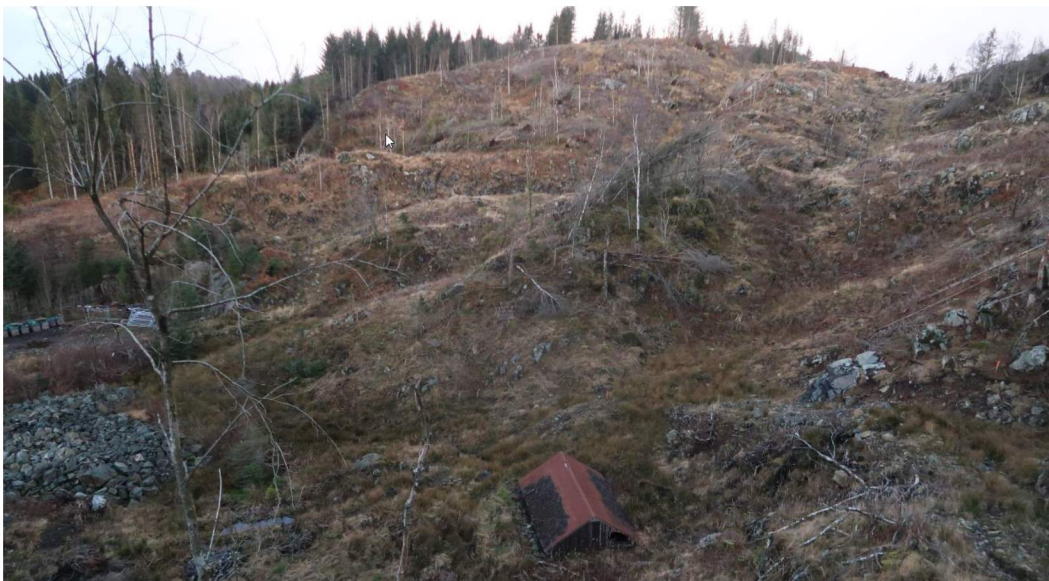
Planområdet ligger 45-105 moh. Terrenget i og rundt planområdet er småkupert med mindre bekkedaler og rygger, se bilde 1. Sentralt i planområdet er det en forsenkning i terrenget hvor det meste av overflatevannet fra nord og øst renner ned mot. Bortsett fra noen helt små loddrette bergskrenter (<5,0 m) er det det meste av terrenget under 45°. I øst er det bergskråninger opp imot 70° (bilde 2).

Bilde 1. Typisk terreng sentralt i planområdet. Bildet er tatt mot nordvest.

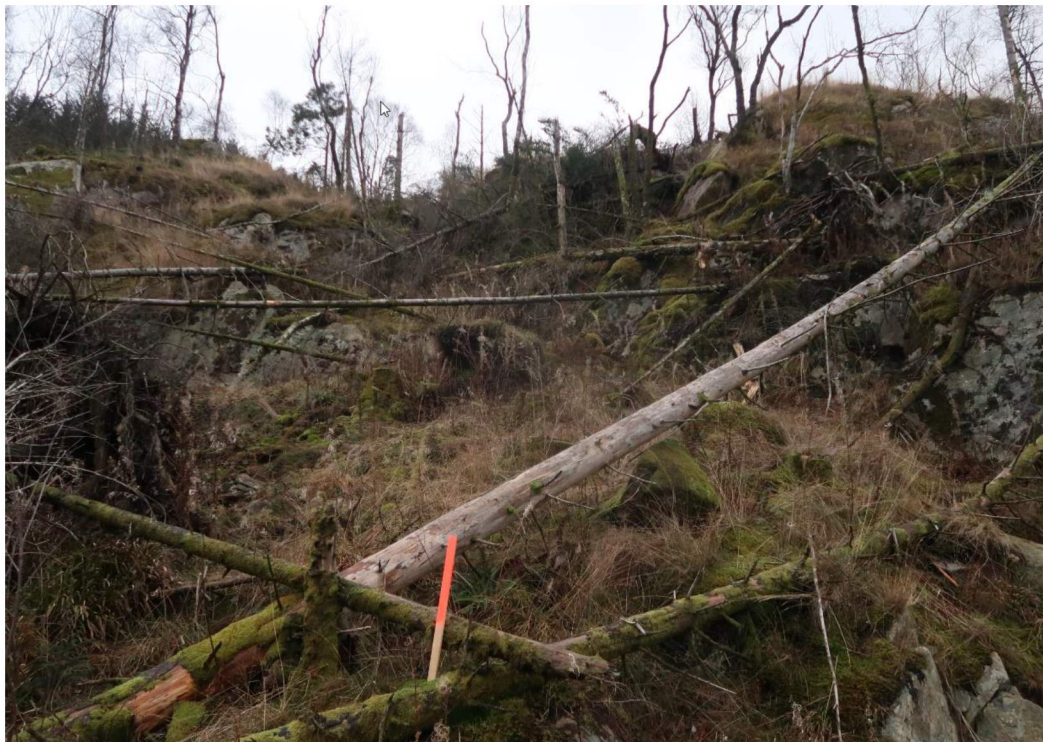
Bilde 2. Skråningen i øst med bratthet opp imot 70°. Bildet er tatt mot øst.

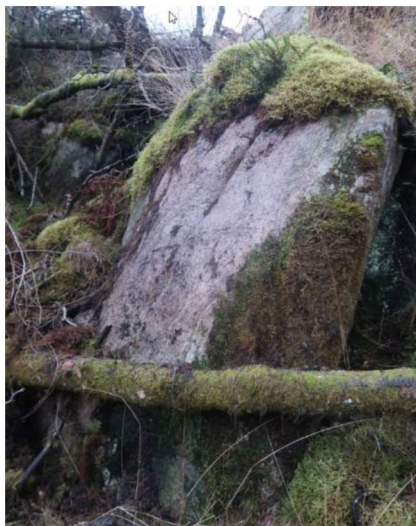
Det er ikke avdekket løснеområder i berg i naturlig terreng som kan gi steinsprang i eller mot planlagte bygg og uteområde. Det er observert noen løse bergblokker i de brattere delene av skråningen øst i planområdet (bilde 3). Disse blokkene har god friksjon mot grunnfjellet under og har det sentrale tyngdepunktet vendt inn mot skråningen og anses derfor som stabile. Blokkene utgjør dermed ikke noe reel fare for planområdet.

Bilde 3. To løse blokker i skråningen mot øst som vurderes som stabile.

Dersom det skal foretas sprengning på tomtene som gir skjæringer over ca. 2,0 m så skal bergskjæringene vurderes av firma med bergteknisk kompetanse for å vurdere behov for sikring. Sprengning kan endre stabilitetsforholdene i berget og gi fare for nedfall. Se også kapittel 6.
