Statens vegvesen

E39 Knarvik sentrum, oval rundkøyring

Tiltaksplan for oval rundkjøring og E39

Oppdragsnr.: 5170657 Dokumentnr.: R-021 Versjon: E01
2018-11-28

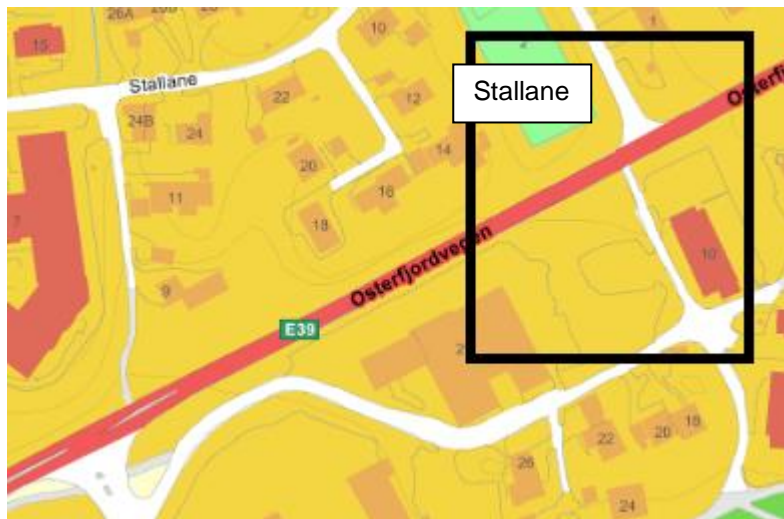
Figur 4. Undergang under E39 ved Stallane.

T-krysset med Stallane, vist i Figur 4 og Figur 5 skal utbedres med ny undergang for gående og sykklende. Foruten disse to større inngrepene skal fortau, sykkelveg samt forbindelsen med tilgrensende vegstrukturer utbedres med hensyn til videre utvikling av Knarvik sentrum.

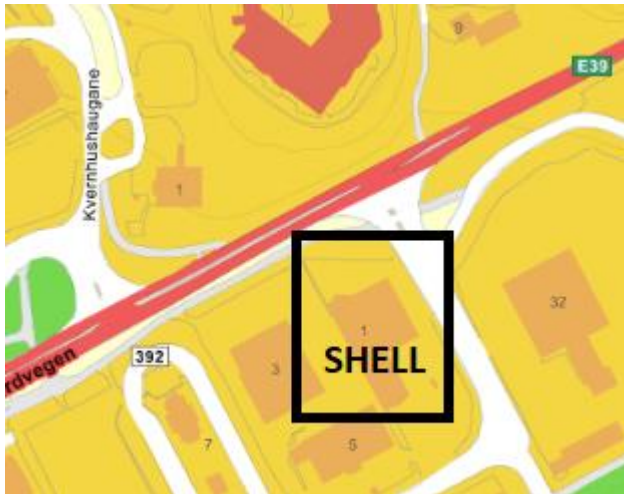
Figur 6. Hensynsområder. Høy aktsomhet skal utøves i forbindelse med arbeid nær denne virksomheten.

Det er en bensinstasjon som grenser mot og overlapper med tiltaksområdet. Den ligger innenfor regulerte områder forbundet med dette prosjektet, se «Shell» bensinstasjon vist i Figur 6 og Figur 7. Området rundt Shell, inklusiv grunn, tankanlegg og alt tilhørende infrastruktur og bygninger, forutsettes fjernet og håndtert av Shell ved evt. avvikling i forbindelse med utbygging av planlagt veganlegg. Masseutskiftning på dette området (skravert felt i Figur 7) er ikke medregnet i entreprisen eller beskrevet i denne tiltaksplanen.

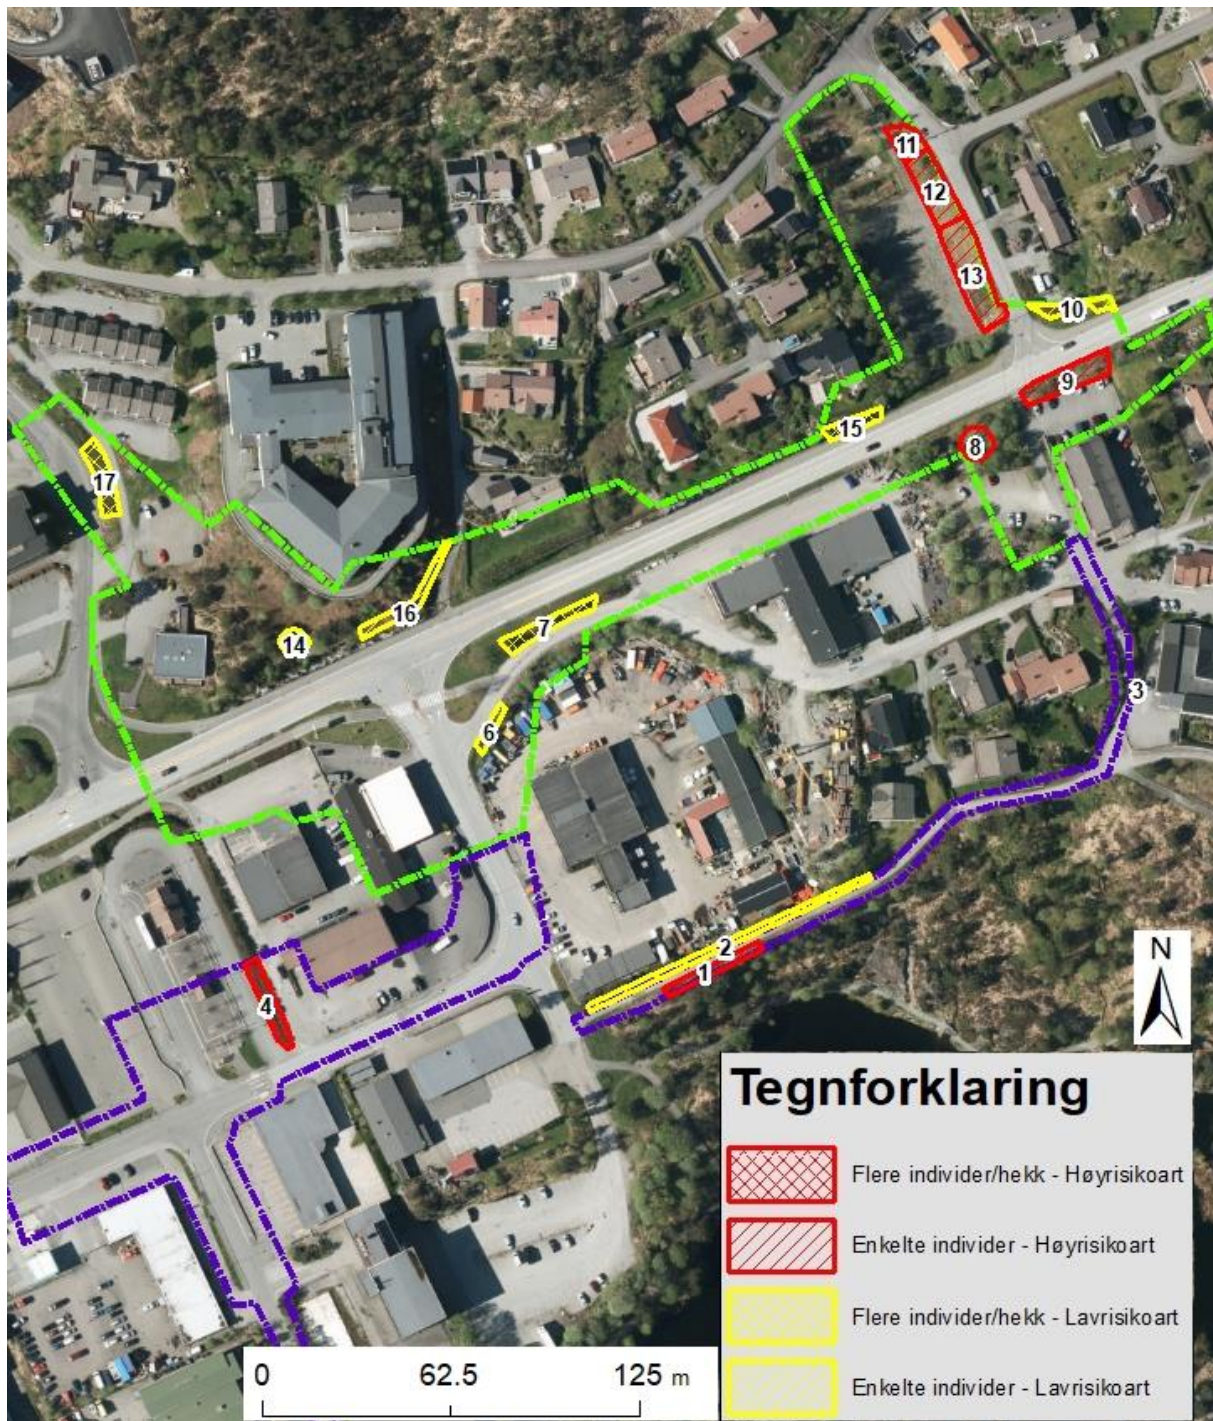
Figur 9. Oversikt over karakterisering av fremmede skadelige plantearter i prosjektet.

Figur 9 til Figur 12 viser en oversikt over resultatene etter kartlegging og risikovurdering av de observerte artene. Arealene er her kun veiledende og viser utstrekningen av arealene med fremmede skadelige plantearter uavhengig av prosjektets berøringsgrad. Der prosjektet kommer i berøring av disse arealer må planteavfall håndteres jf. instruksjer i Tabell 1. Jordmasser skal først vurderes etter forurensningsgrad. Der massene er forurensede skal tiltaksplanen for forurensede masser legges til grunn for massehåndtering. Der hvor massene er rene, men kommer fra områder med fremmede skadelige plantearter skal instruksjer i Tabell 1 følges. Kartleggingen ble foretatt høst 2017. Omfang og artsforekomstene oppgitt i denne rapporten må betraktes i lys dette.

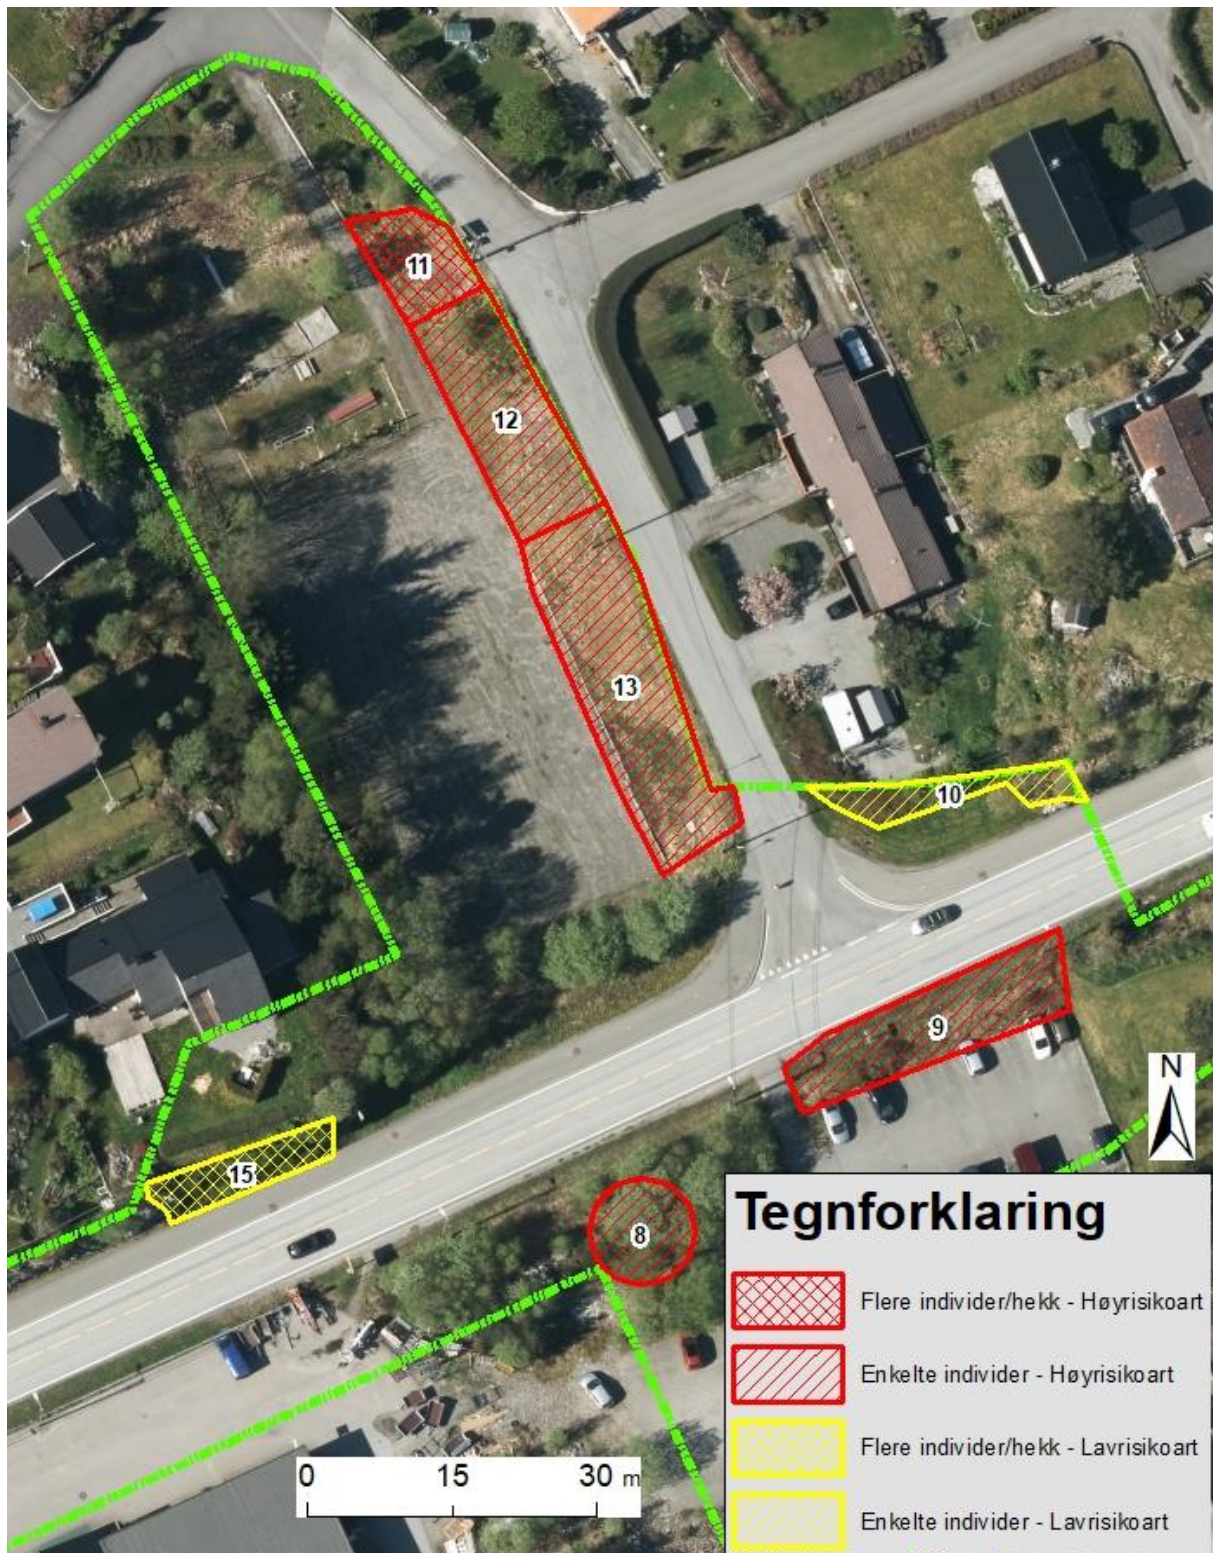
Figur 10. Utdrag fra kartet over fremmede skadelige plantearter fra området rundt Stallane.

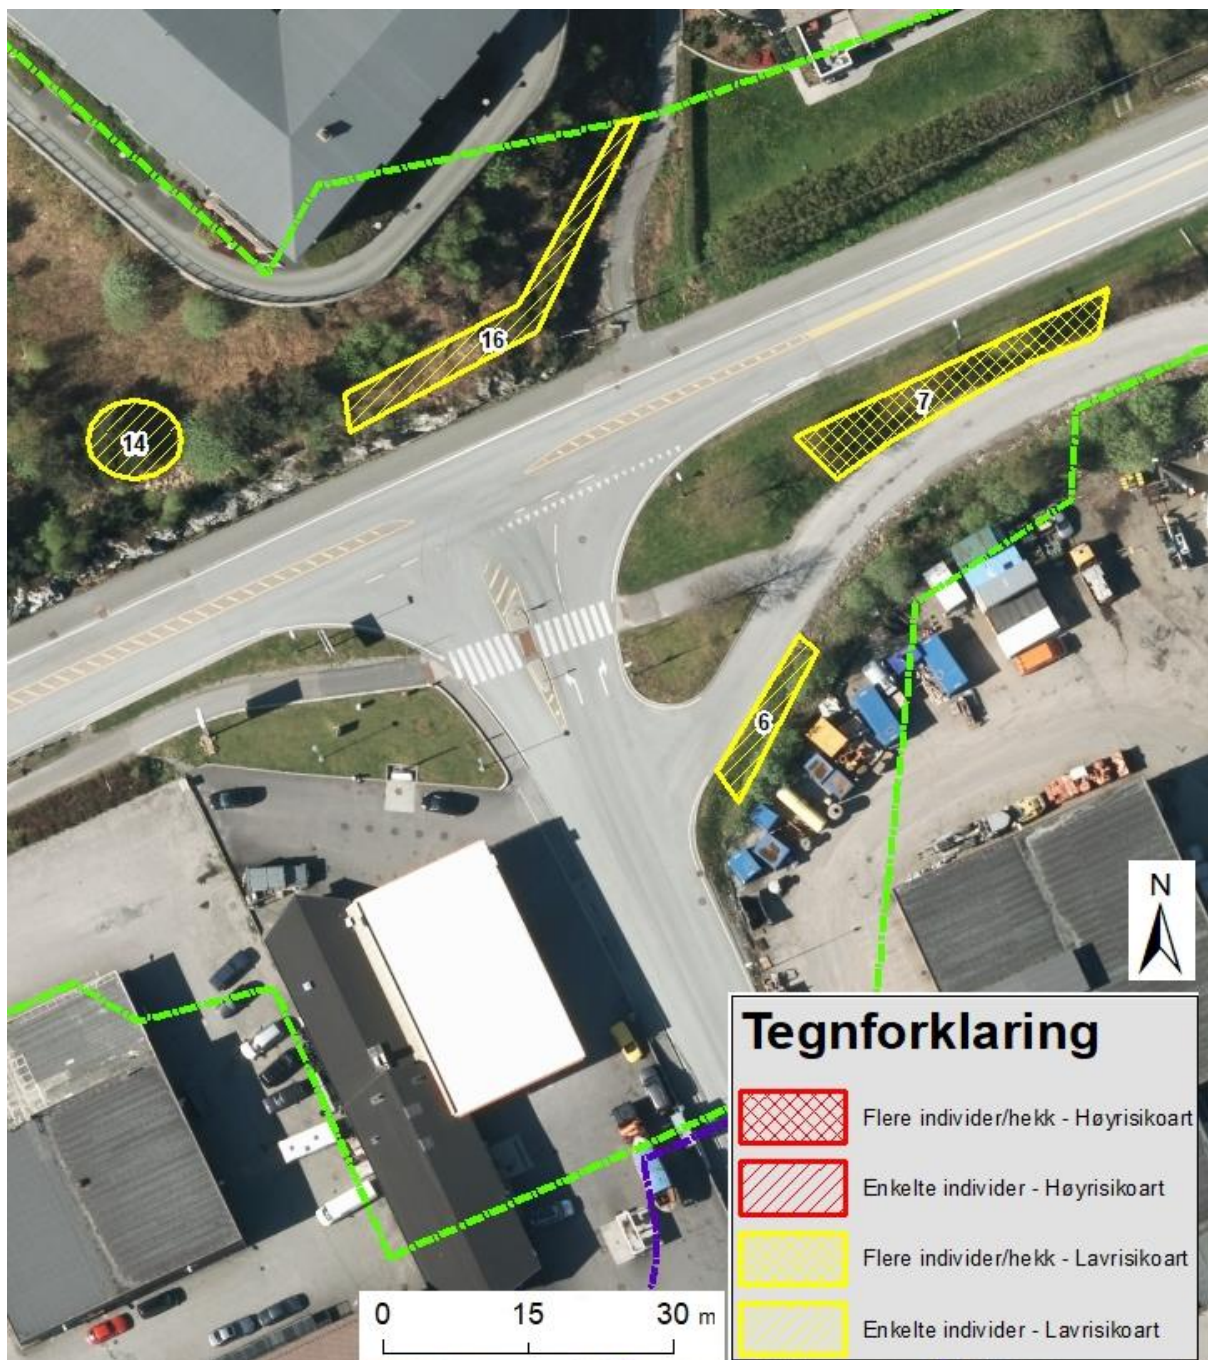
Figur 11. Utdrag fra kartet over fremmede skadelige plantearter fra området rundt oval rundkjøring.

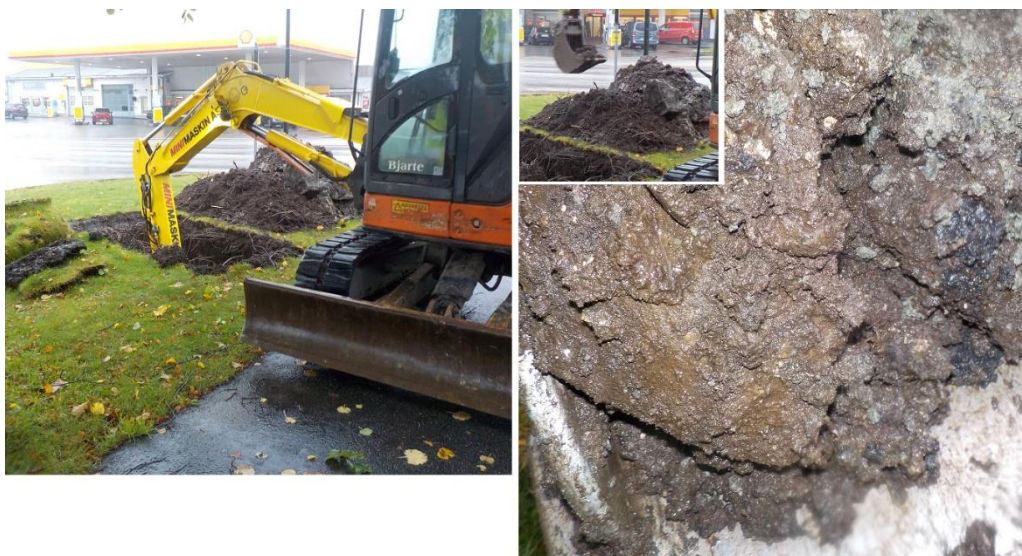
Figur 18. Bildene er tatt under sjaktning i punkt 28. Sjakten ble 2,5 m dyp. Flere bilder er tilgjengelig på forespørsel.

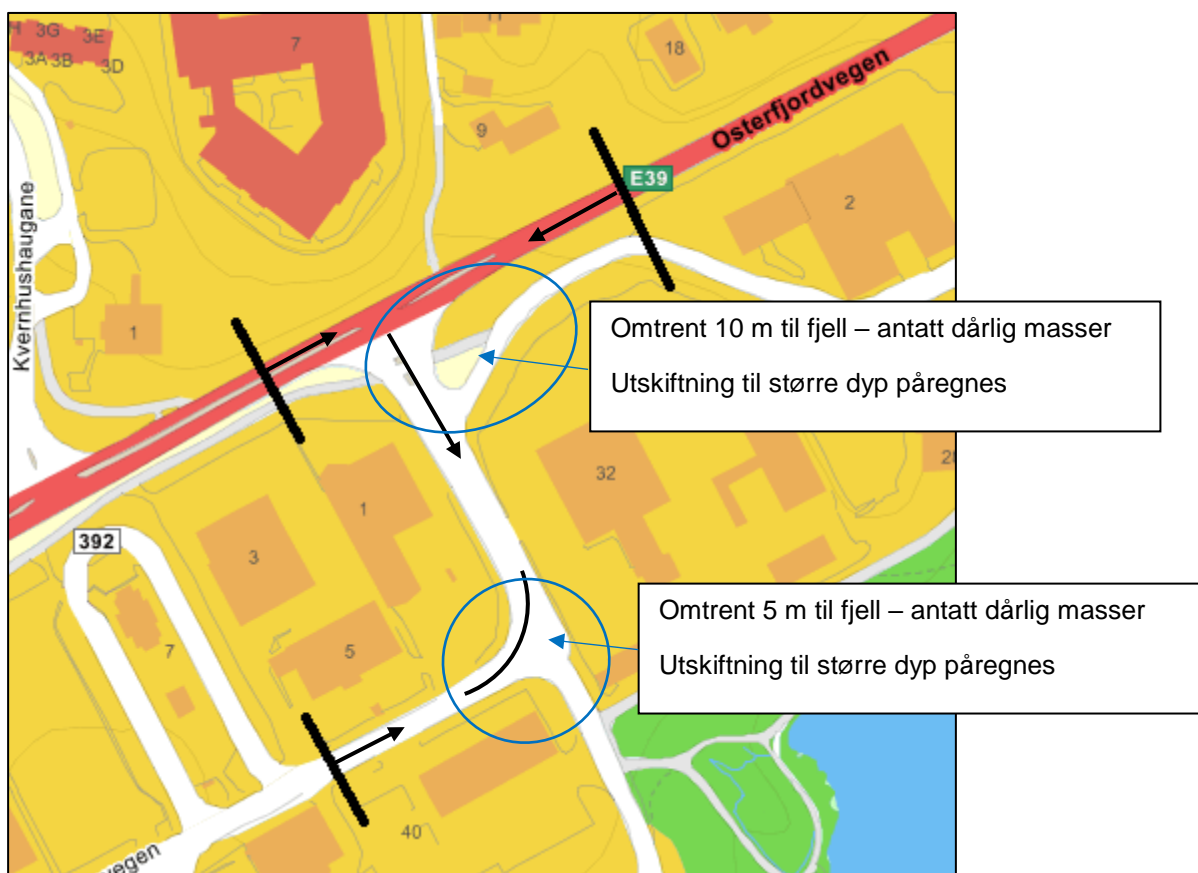
Figur 1. Fokusområdet for den siste supplerende miljøtekniske grunnundersøkelsen som ble gjennomført i mai 2018, vist med svarte piler. Større masseutskifting påregnes på deler av disse arealene. Resultater fra tidligere undersøkelser tyder på at området kan være forurensnet til større dyp, men forurensningen er ikke tidligere avgrenset i dybden.

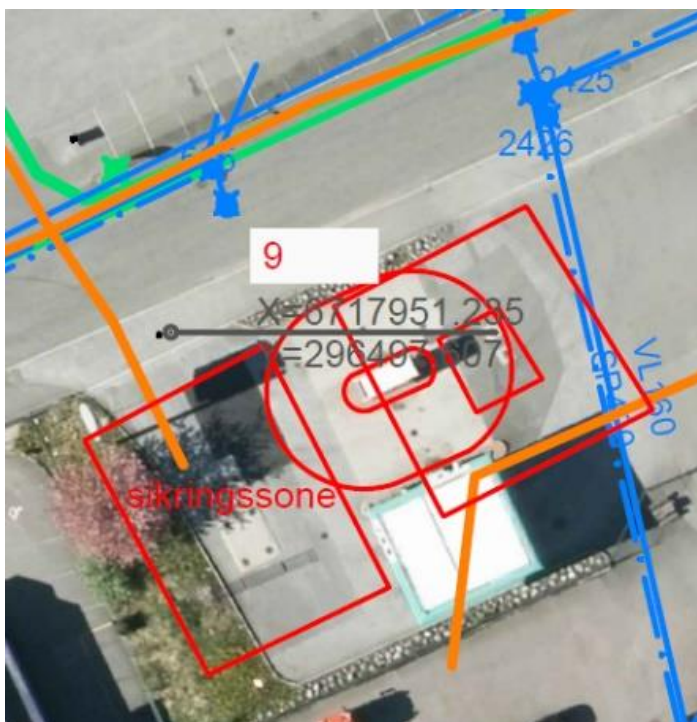
Figur 11. Sikringssoner og nedgravd infrastruktur ved bensinstasjon 1-2-3t. Plassering av P9 er vist over. Sikringssonene er det bensinstasjonene som stiller krav om.
