ARBEIDSTEGNING	Rev.	Dato	Sign.	Revisjonen gjelder			
	Oppdragsgiver				Bolig og Eiendom AS/Romarheim AS		
	Prosjekt				Tegn.	Kontr.	Godk.
	Alverflaten. Boligfelt og næringsområde.				HF	THF	THF
	Detalj sandfang, hjelpesluk, stakekummer og infiltrasjonsskum				Dato: 08.04.2019		
	Målestokk: 1:20				Format: A1		
	Prosjekt nr.				18059		
	Tegningsskisse				GH10		
	Kanalveien 5 5068 Bergen Tlf. 55 59 82 60 e-post: post@haugenvva.no				haugen vva

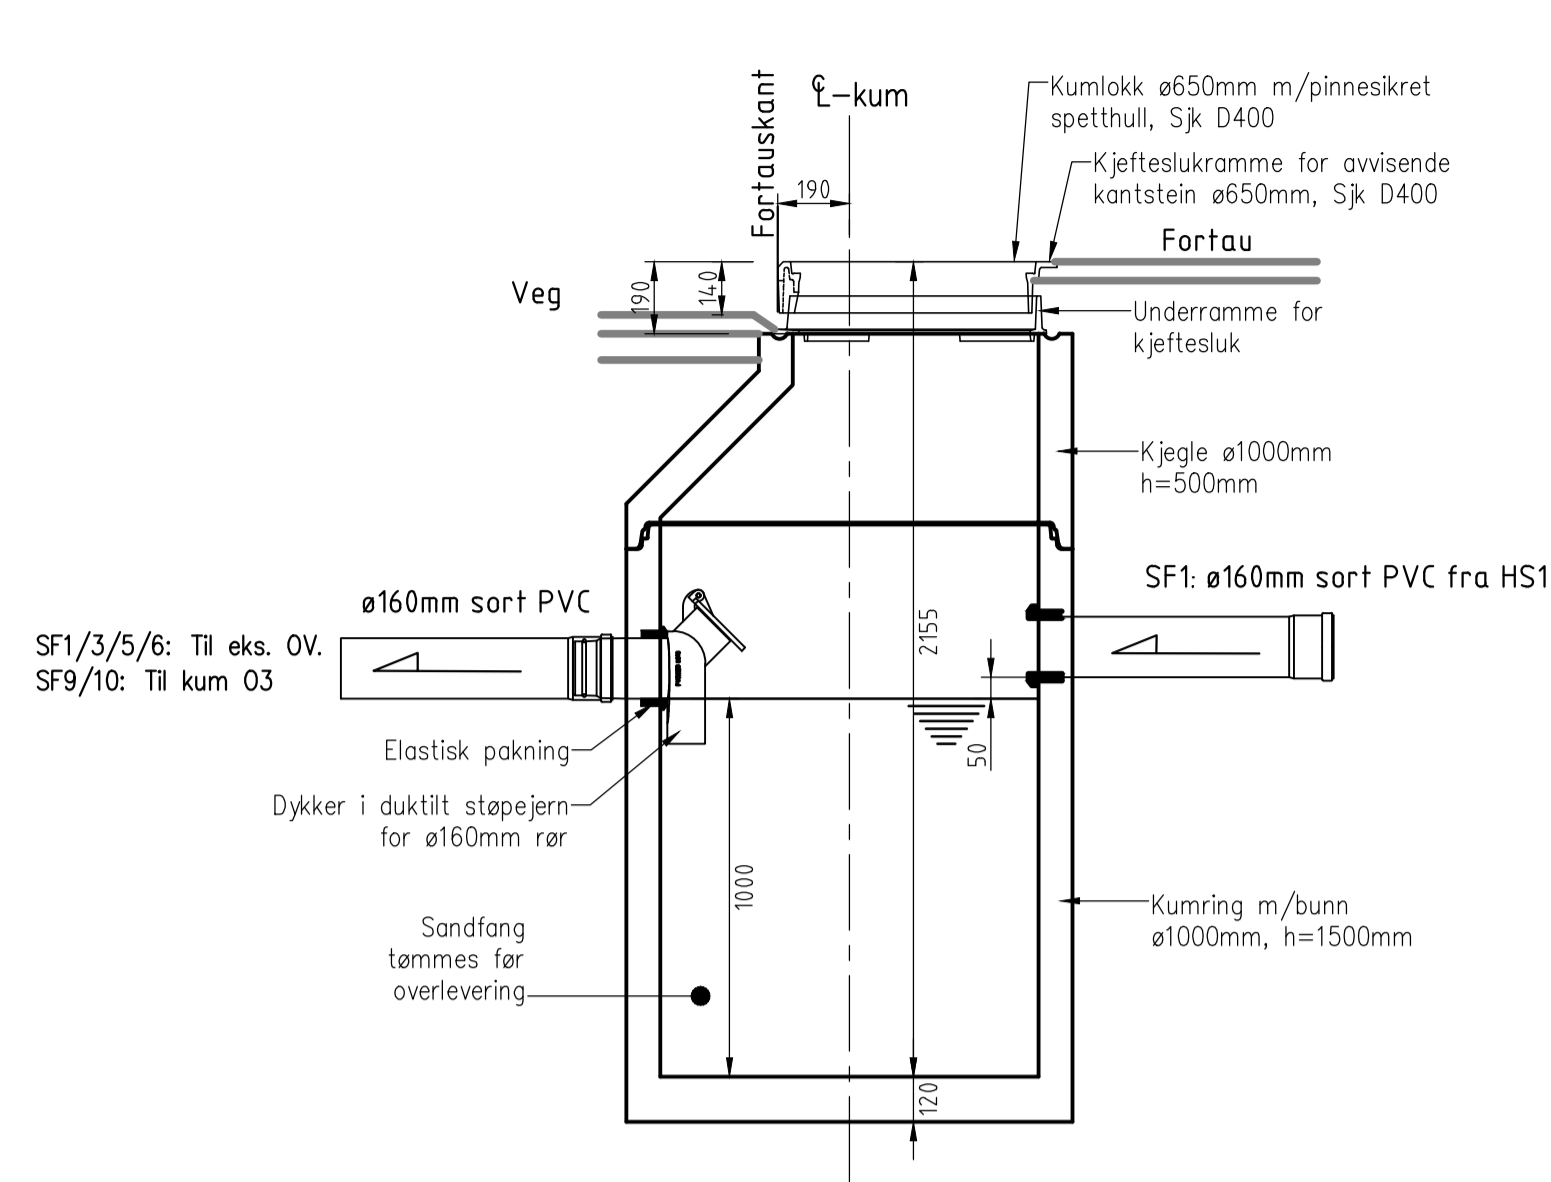
**SNITT BETONG SANDFANGSKUM
MED KJEFTESLUK. SF1, SF3, SF5, SF6,
SF9, og SF10.**
M=1:20

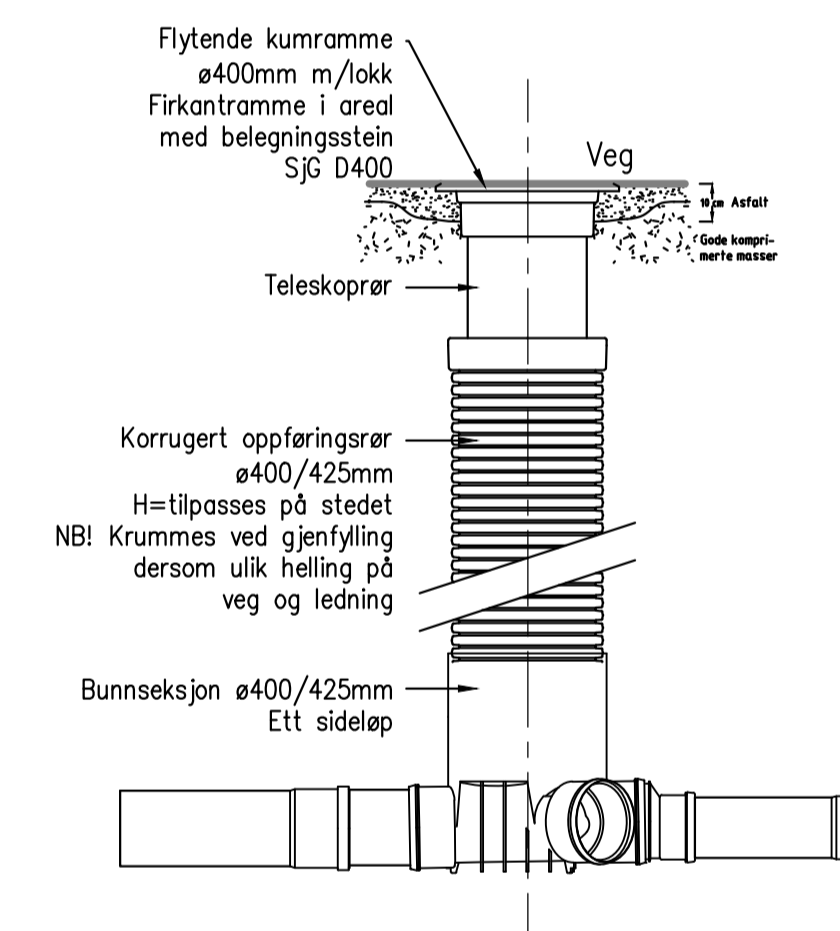
**SNITT MINISTAKEKUM
S14-19 og O1-O8**
Se kumskjema, GH30, for plan.
M=1:20
