Fra: Magnus Grøttveit <Magnus.Grottveit@bkk.no>
Sendt: fredag 6. desember 2019 13:14
Til: Helge Sandvik
Emne: SV: Bjørndalen
Vedlegg: Bjørndalen.pdf

Overskrift		
	Målestokk: 1: 1 000	Dato: 06.12.2019

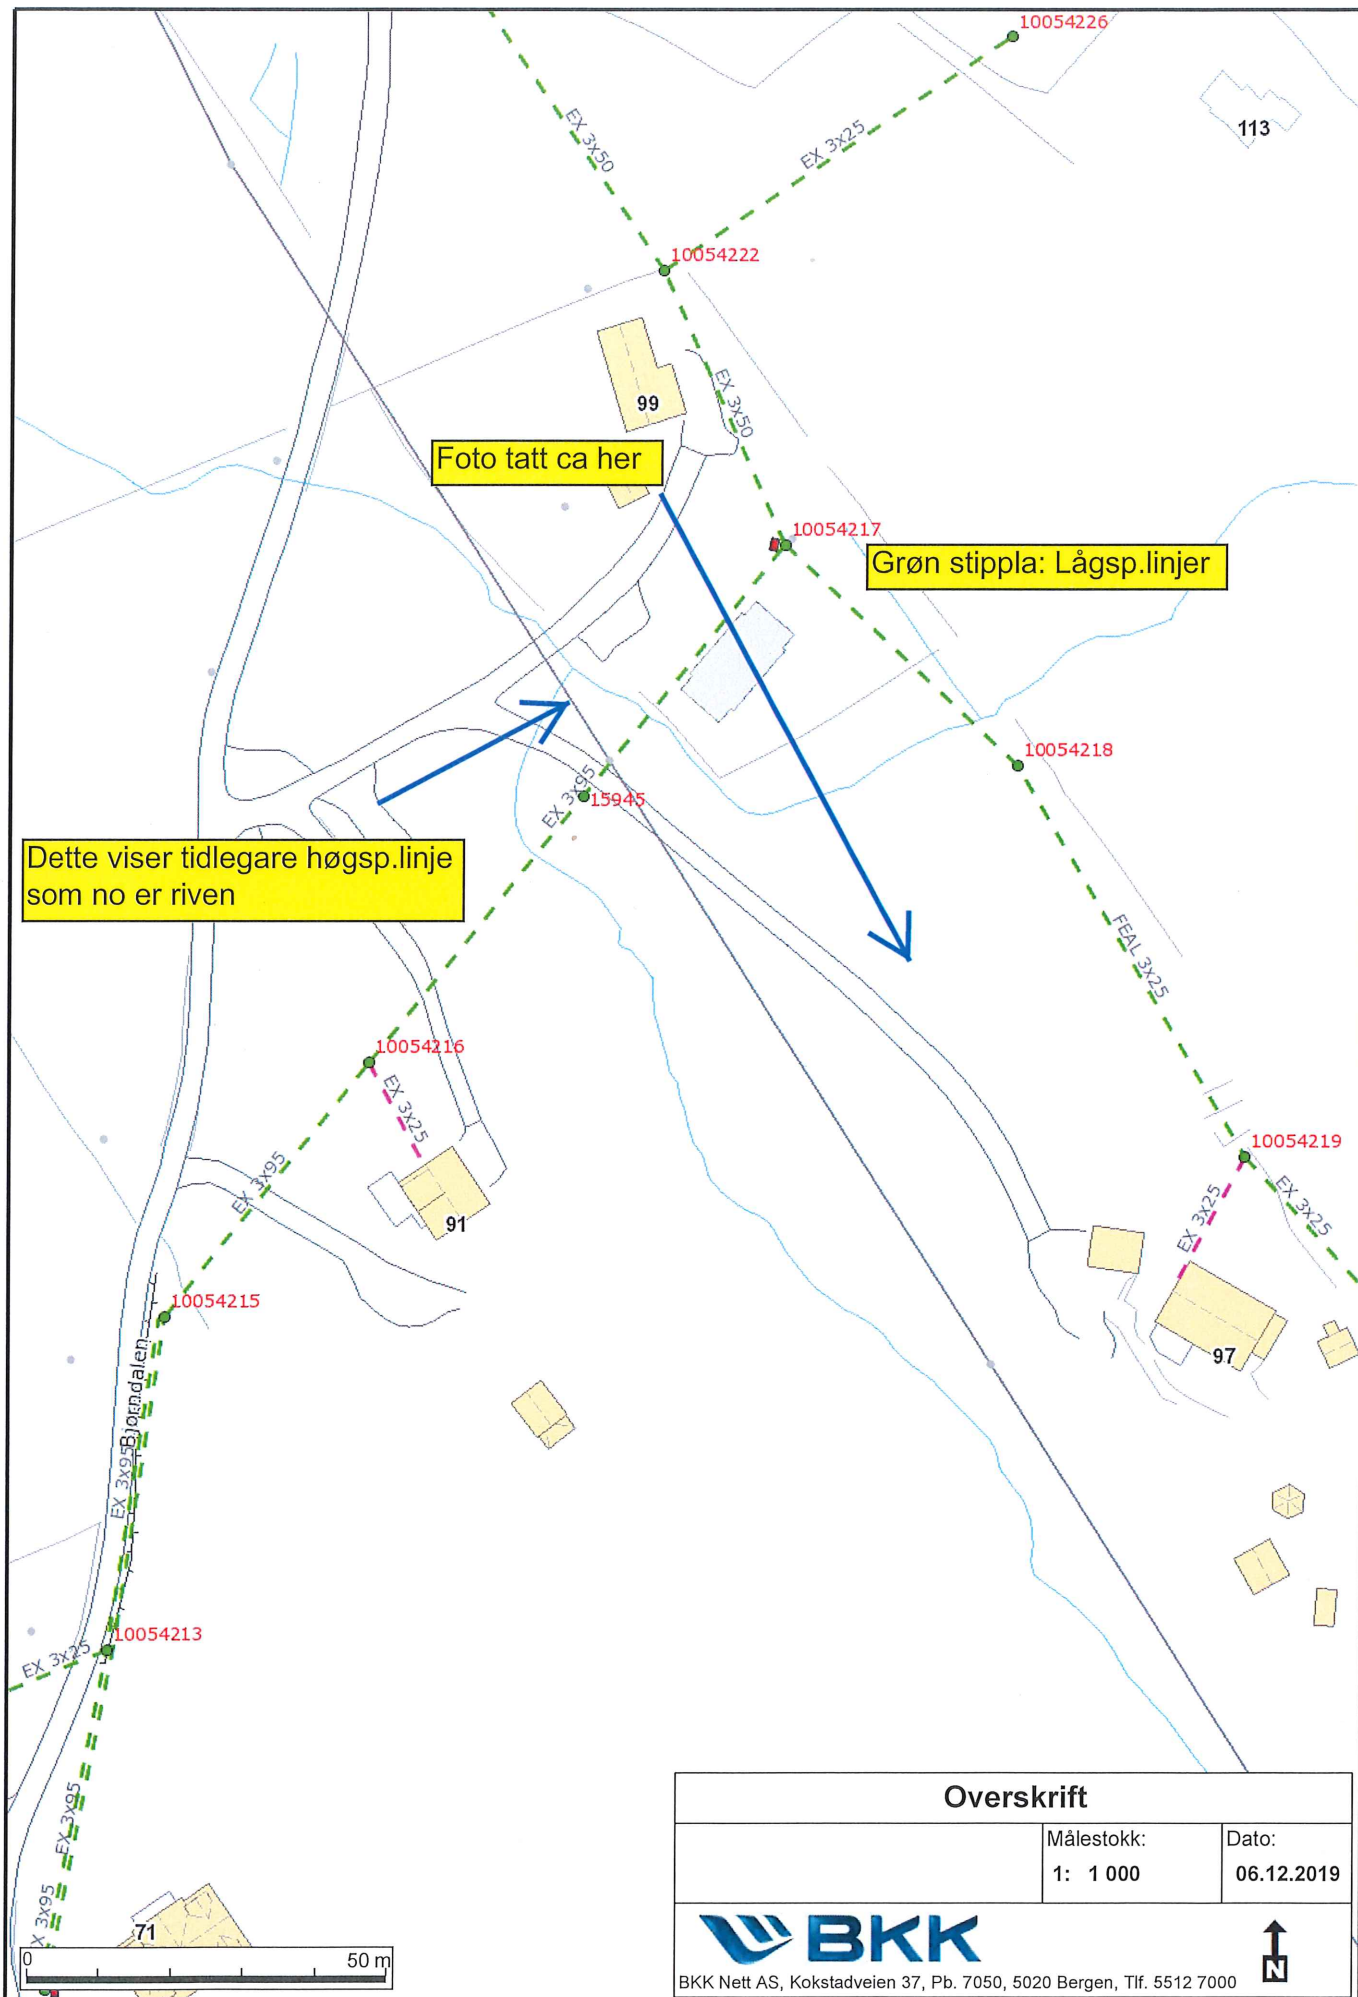
Dette viser tidlegare høgsp.linje som no er riven

Foto tatt ca her

Grøn stippla: Lågsp.linjer

Høgsp.linja som tidlegare var eit problem er riven og linjene som viser på foto er lågsp.linjer.
Sjå vedlagt kart om ikkje det stemmer.
Det betyr at de ikkje treng noko avtale, men ver obs på at det er trass alt 230 V.
Så ikkje riv ned noko eller endra terreng under linjene slik at det vert for låg høgd. (min 4 m høgd i terreng)
