TRINNVIS OPPGRADERING AV UTOMHUSAREAL

<p>Tilbygg Leiketun barnehage Holtermåndsvegen 2A, 5918 Frekhaug tiltakshaver: Leiketun barnehage os</p> <p>NB! Tegninger/konseptet er Tysseland Arkitektur AS sin eiendom og tilhørende rettigheter ihht til åndsverkloven inntil noe annet er avtalt/kontraktstestet.</p>	Fase: Rammesøknad	Gnr/Bnr: 23 / 505	Rev.nr: 00	Dato revidert: 06.05.2019	Dato opprettet: 12.06.2018	Tysseland Arkitektur AS Valkendorfgaten 9 5012 Bergen ragnhild@tyark.no tlf. 410 484 28
	Type tegning: Situasjonsplan	Prosjektnr.: 1803	Tegningsnr.: A10-02	sign: kontroll: RRG TT	Målestokk: 1:500 (A4)

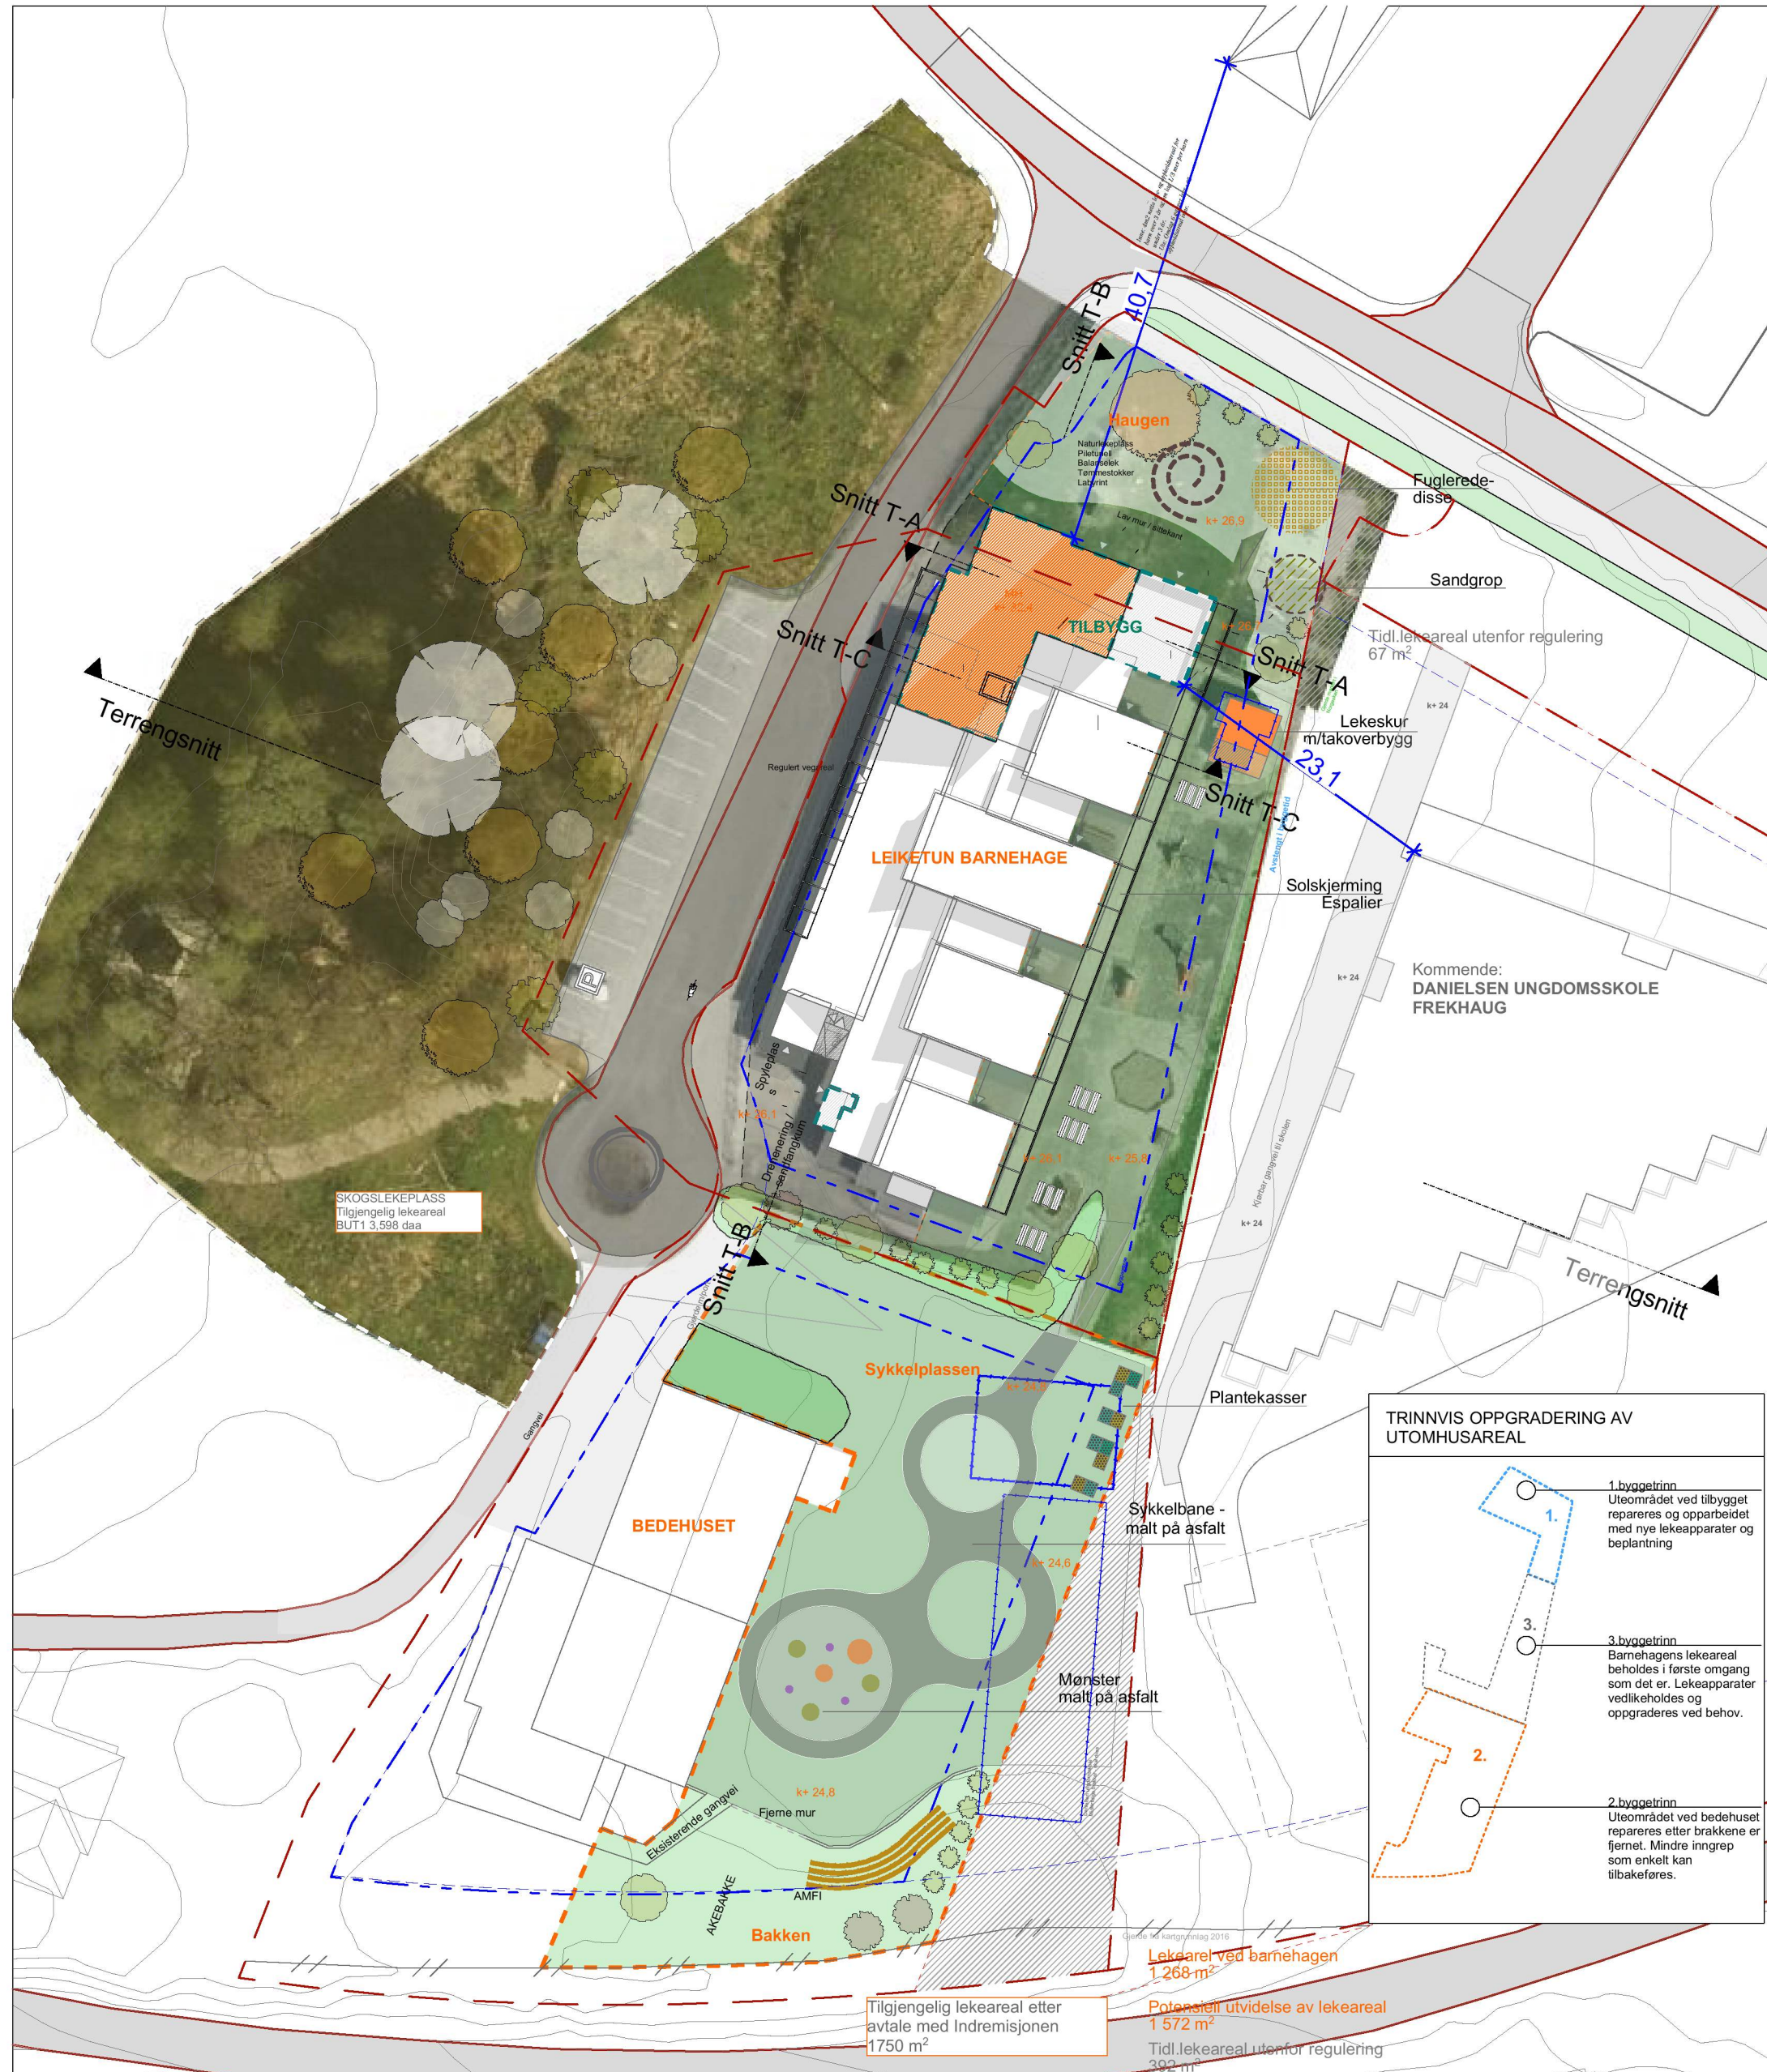
- 1. byggetrinn**
Uteområdet ved tilbygget repareres og opparbeidet med nye lekeapparater og beplantning
- 2. byggetrinn**
Uteområdet ved bedehuset repareres etter brakkene er fjernet. Mindre inngrep som enkelt kan tilbakeføres.
- 3. byggetrinn**
Barnehagens lekeareal beholdes i første omgang som det er. Lekeapparater vedlikeholdes og oppgraderes ved behov.
