SITUASJONSKART

Gnr/Bnr: ~~52/42~~ 52/54
 Adresse: ~~Kårha 100~~
 Eigar/søkar: ~~Mette Myrås~~

SITUASJONSPLAN

NYDAL VVS
 Org.no. 912 088 413
 Osveien 142, 5227 Nesttun
 Tlf. 55 92 59 70

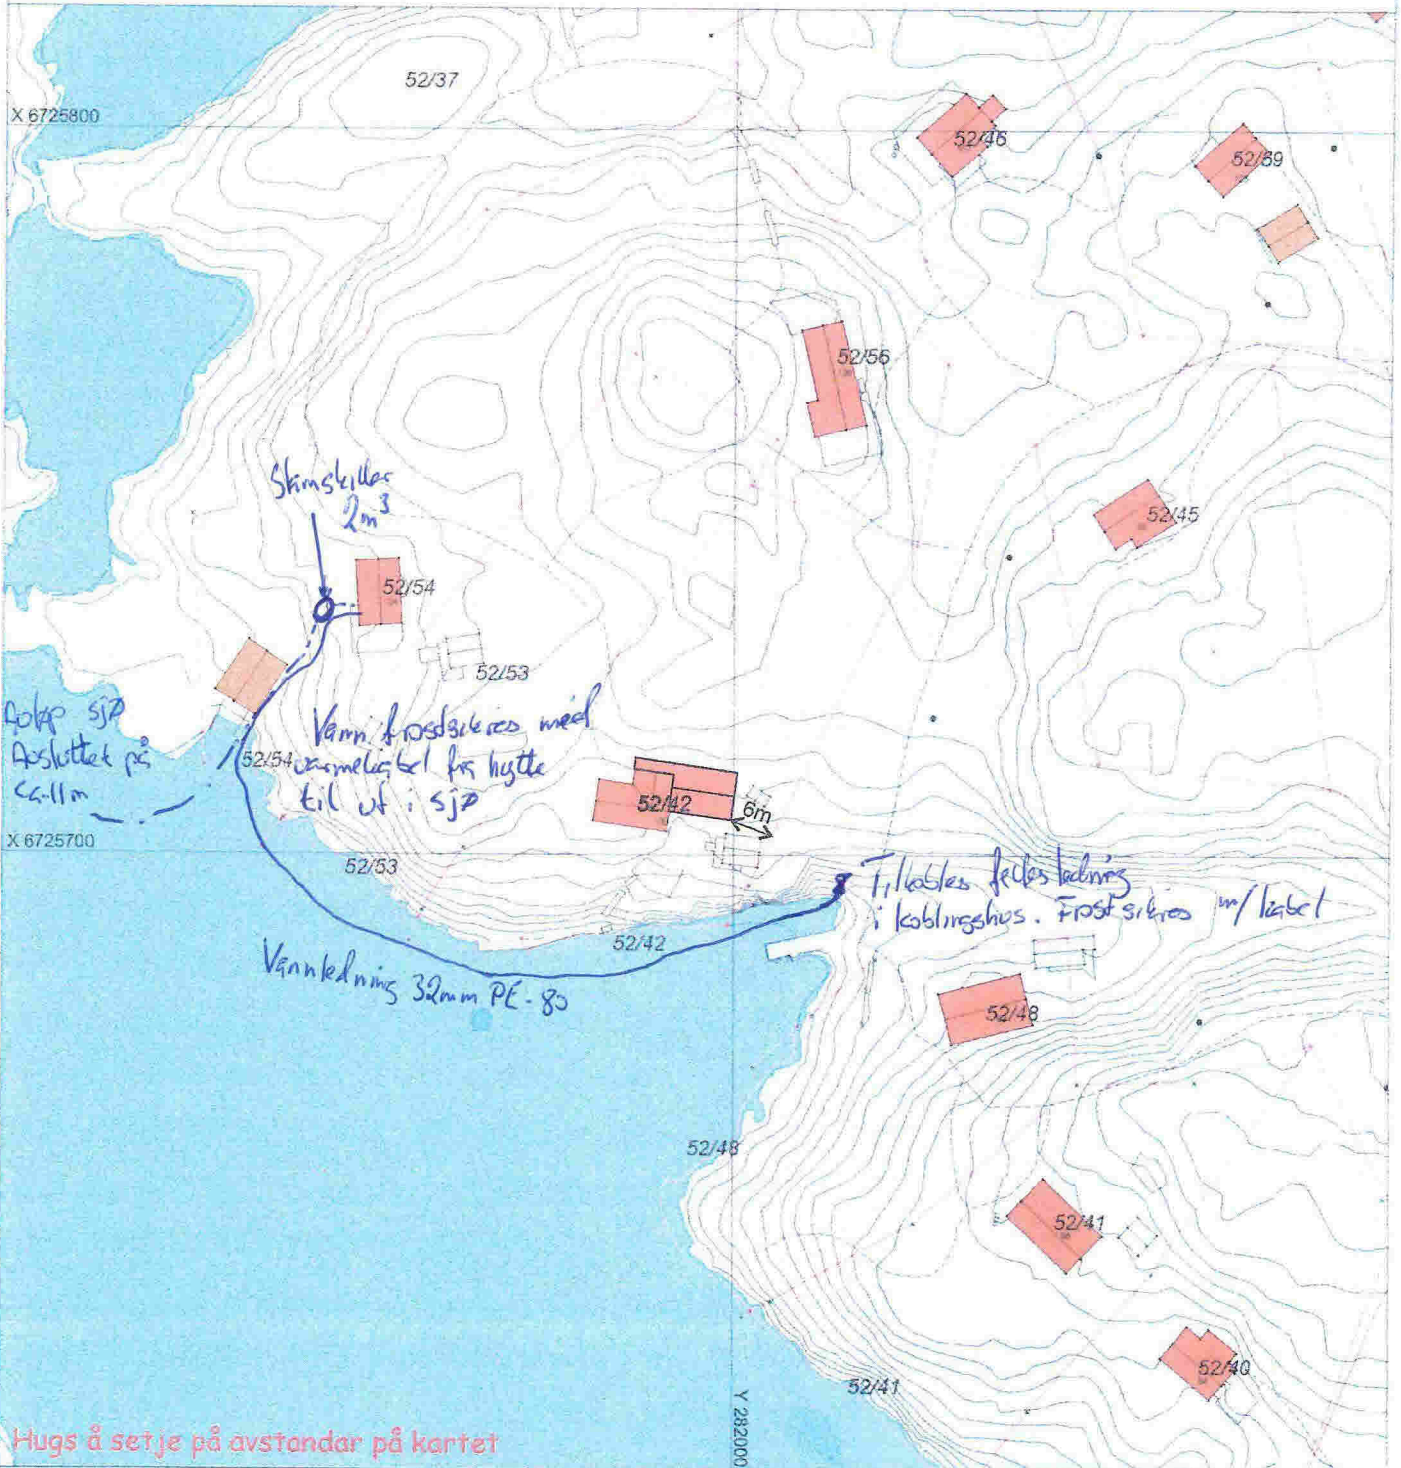
Tiltak

For hver boenhet avsettes
Ø50/Ø40-Ø25 forgrening med
Ø25 stengeventil
Alle ledninger i NT10 (PE)

VENTILHUS VED HOVEDVANNINNTAK

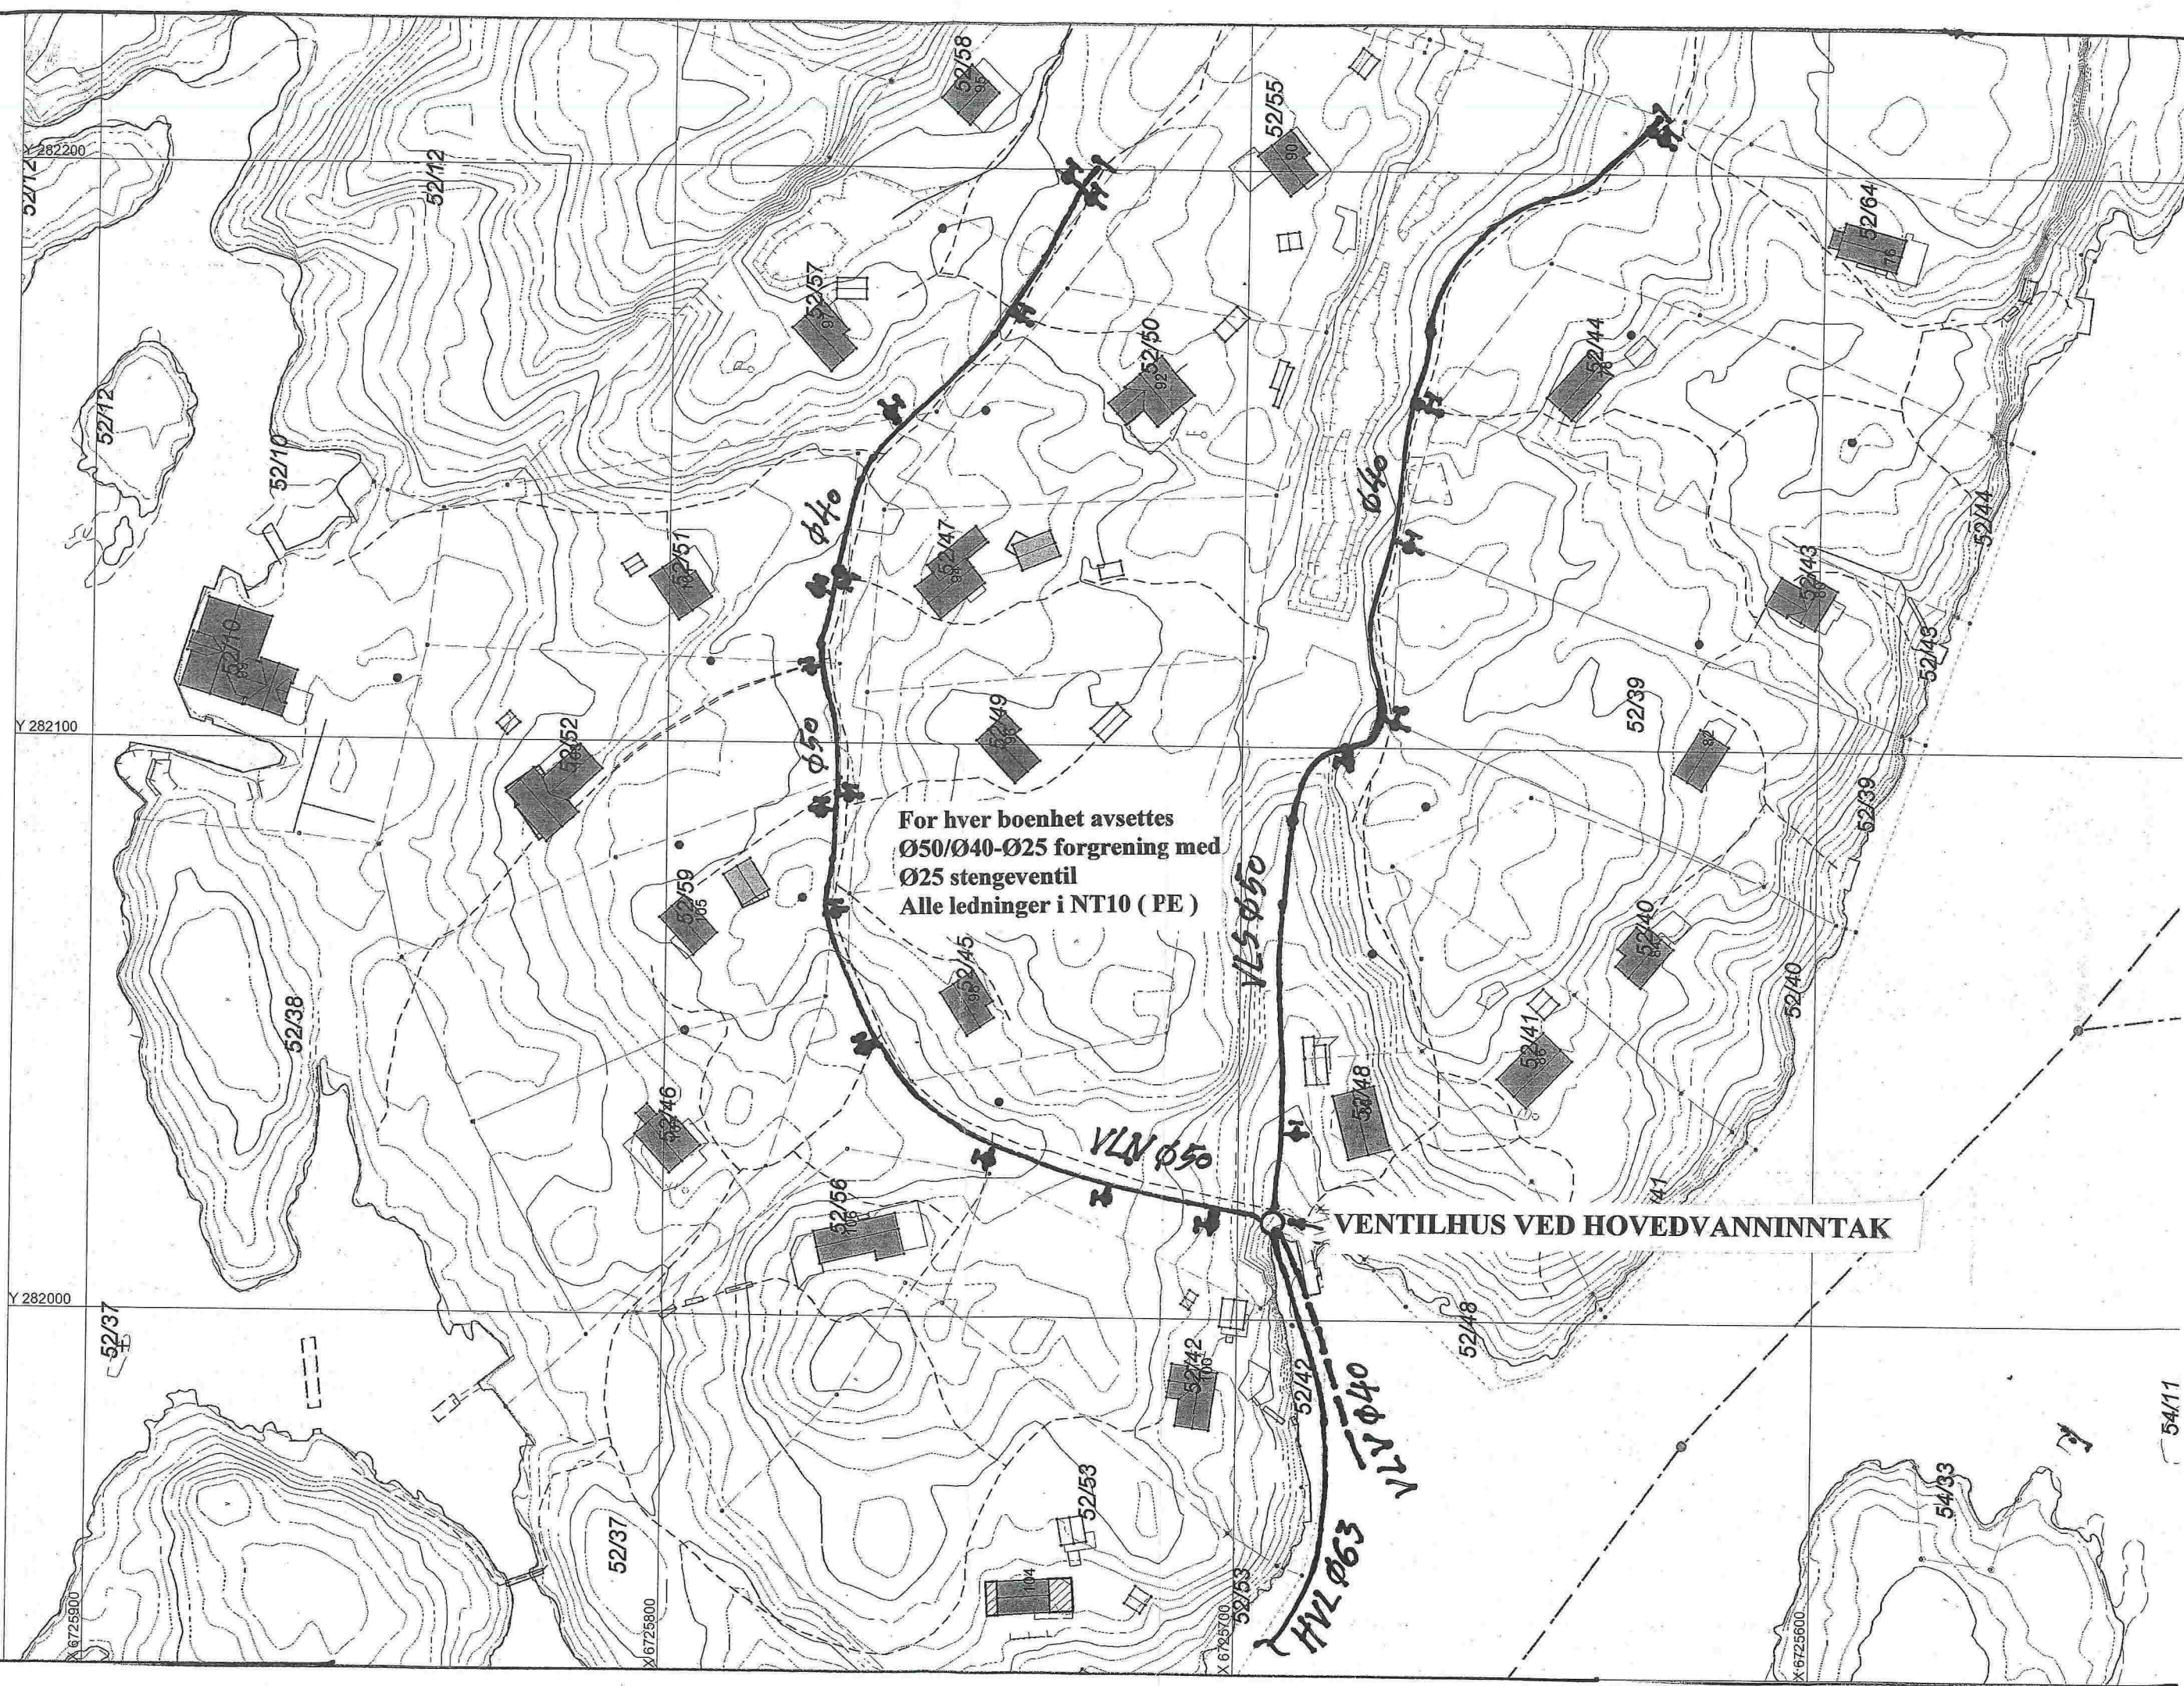
HVL Ø63
