Utkjørsel til kommunal veg i sak: 404/2015

Frekhaug Bilsenter AS

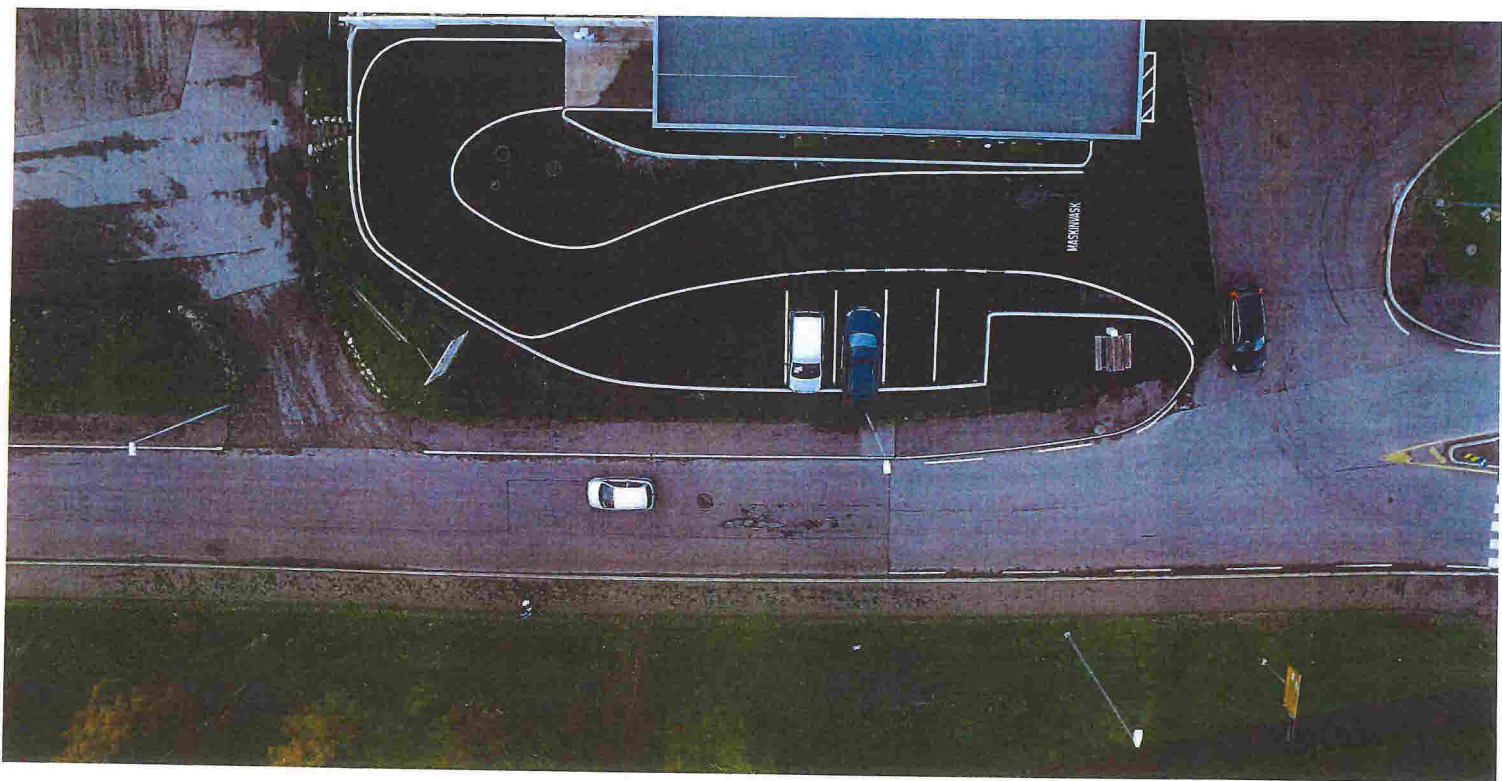
Se vedlagt situasjonsbilde.

1. Vi har flyttet parkeringene bort fra innkjøringen og lenger inn på plassen for å få gode siktelinjer.
2. Vi har flyttet lysmast på nordsiden av innkjørsel for å lyse opp innkjøring og fotgjengerovergang.
3. Vi har flyttet varemottak til andre siden av stasjonsbygget, for å ikke ha rygging ved innkjøring til vaskehall.
4. Vi har montert utvendig lys på vaskehall for å lyse godt opp uteområdet.
5. Vi har veimerket området for å få flyt i trafikken rundt hallen.
