BYGGEKOMMUNE: Osterøy	GNR/BNR: 65/26	POSTNR: 5286	POSTSTED: Haus
ADRESSE: Hausvegen 44			MOH: moh

PROSJEKT: Panorama Kvisti	PROSJEKTNR.: 22-0715
TEGNINGEN VISER: Oppriss mur	TEGNING NR.: ARK-2-0-05
STATUS: Byggemelding	MÅLESTOKK: 1:200

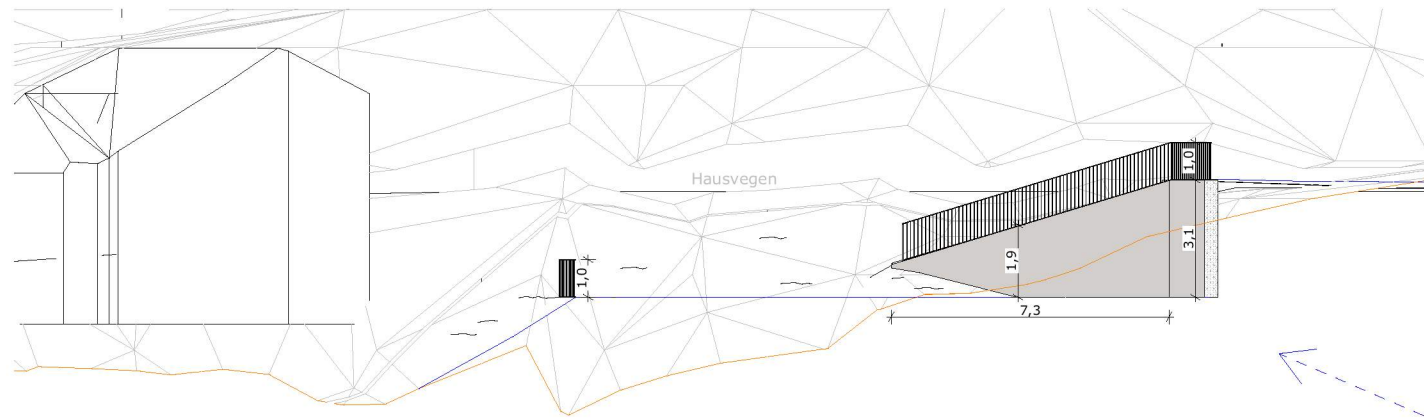
Oppriss mur øst

Oppriss av støttemur er kun for å vise støttemurens planlagte lengde og høyde. Mur må tilpasses terrenget på stedet og byggemateriale.  
NB! Muren er ikke dimensjonert og prosjektert for utførelse.
