**Fra:** J.William Kay <jwkay@me.com>  
**Sendt:** onsdag 27. november 2019 09.09  
**Til:** Postmottak Radøy  
**Emne:** Dårleg ferist på Kvistevegen

Vil melde om at ein av feristane langs Kvistevegen er i svært dårlig forfatning. Risten det gjeld er den som ligg nærmast Kvistevegen 132, den første i retning Kviste etter Bogatunet.

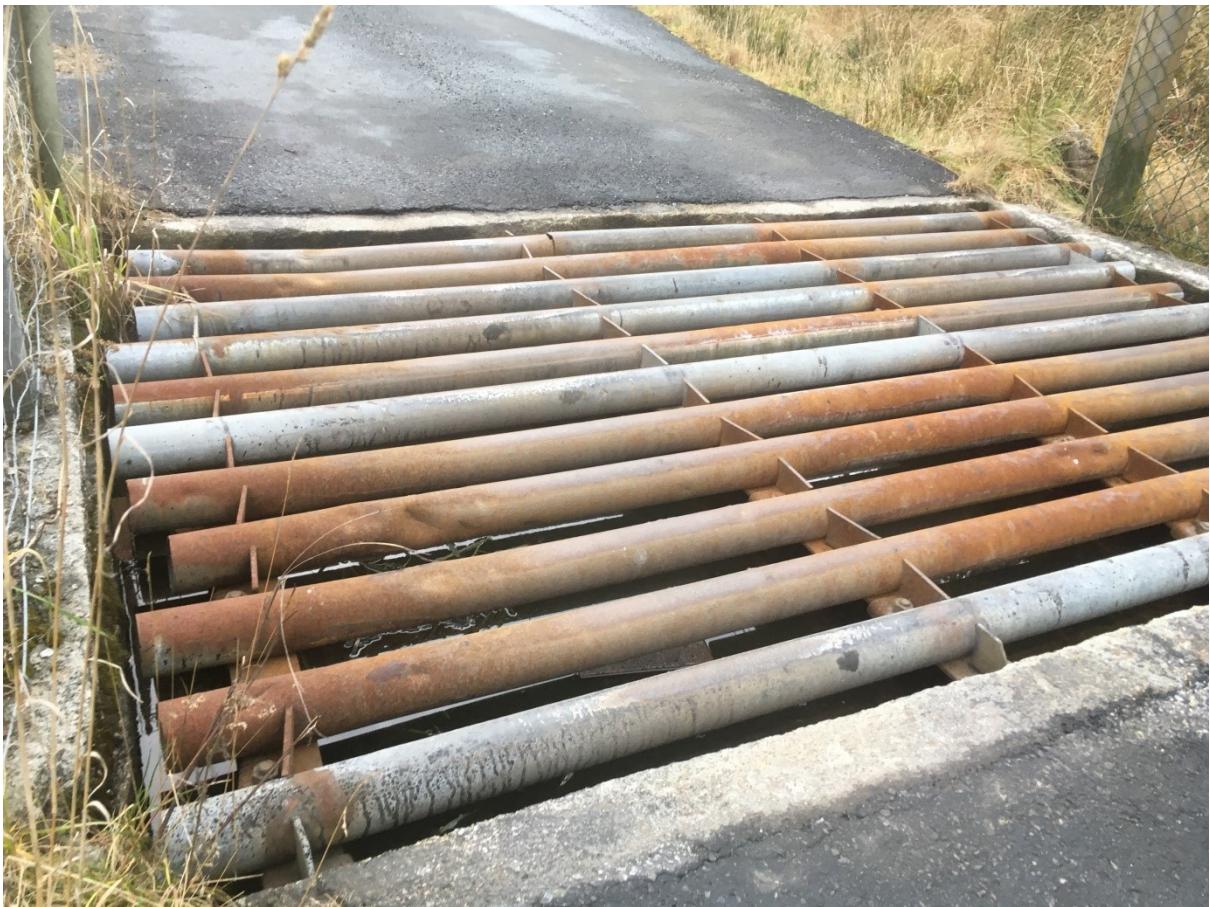
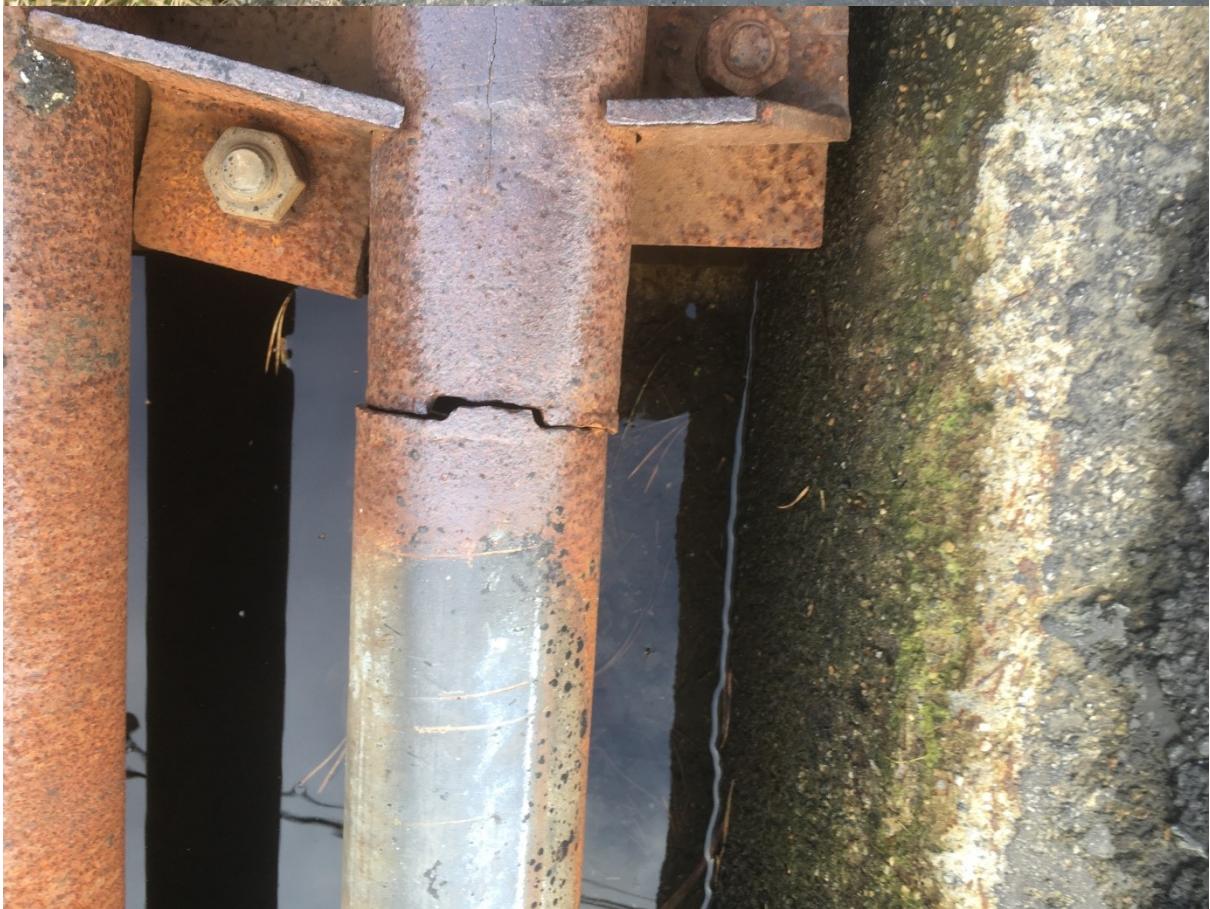
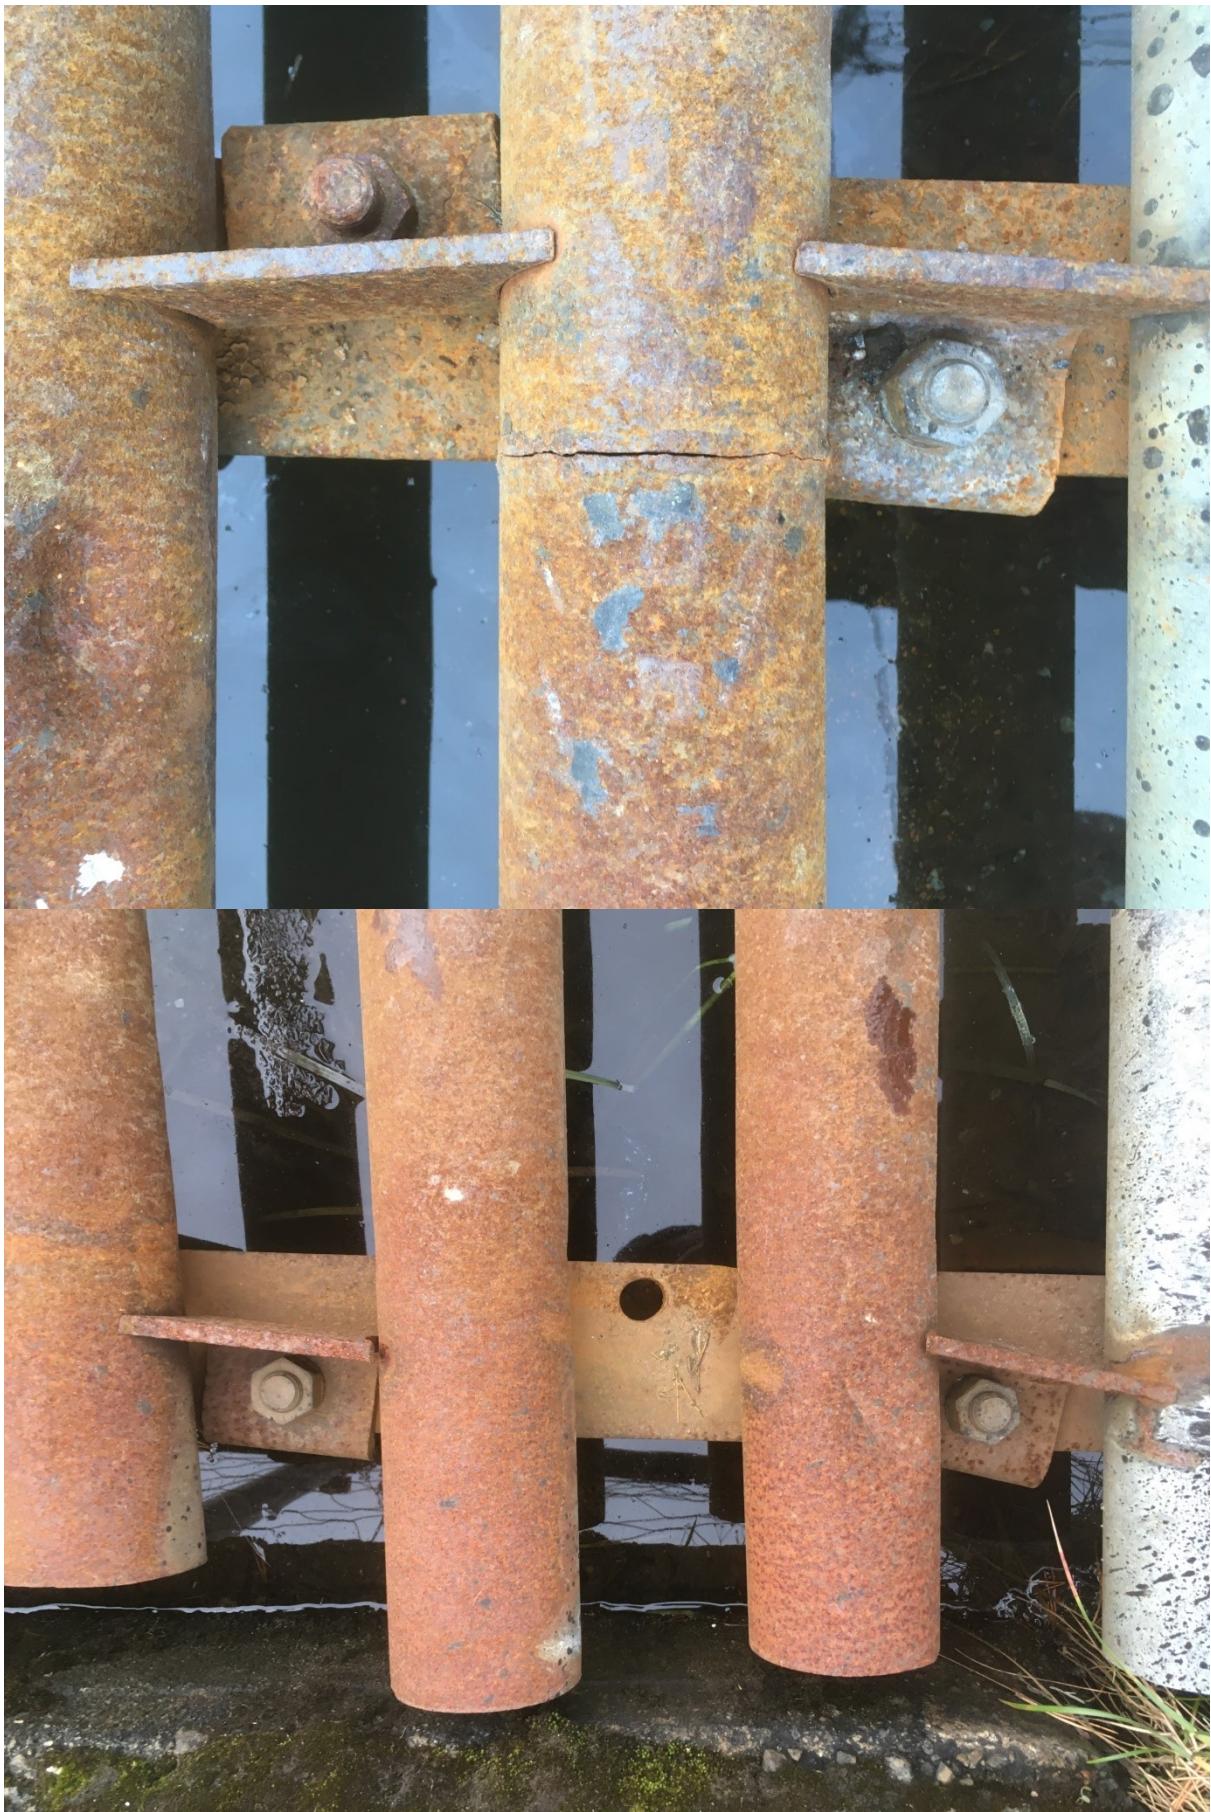
Risten ber tydeleg preg av å ha fått mykje juling med deformasjon av mange av røra. Deler av risten ligg lågare enn vegbana, andre deler høgare. Fleire av røra har anten knekt eller har synlege sprekkar. Det manglar også minst eitt festeelement mellom røra.

Å køre over denne risten i noko stort meir enn 15 km/t vert opplevd ikkje berre som ubehageleg men også skummelt. Dette er spesielt problematisk for dei som ikkje er kjende med vegen, som elles har god standard takka vera ny asfalt. Treff ein feristen i 30-40 km/t vert ein redd for å påføre bilen store skadar. Sjølv med låg fart kan ein lure på kor lenge denne risten kjem til å halde.

Vedlagd nokre bilete som syner skadane og tilstanden generelt.

Eg hadde vore takksam dersom kommunen sine folk kunne kontrollere tilstanden og utføre naudsynte utbetringar, slik at denne risten vert like bra som dei andre langs Kvistevegen.
