## 2 Bildeserie

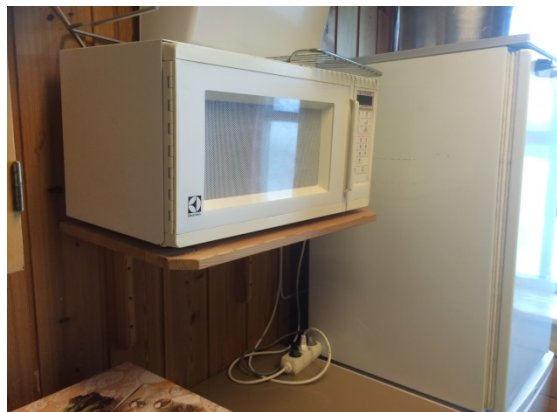
Bildenr. 410.01  
Skjøteledninger.

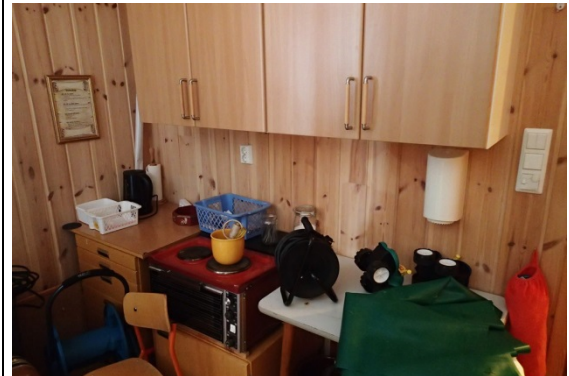
Bildenr. 410.02  
Skjøteledninger.

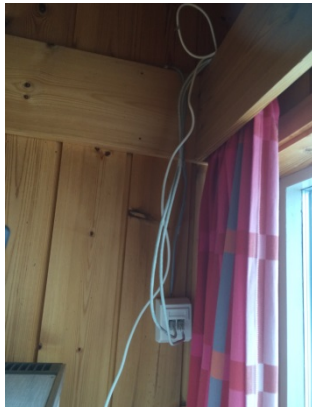
Bildenr. 410.03  
Skjøteledninger.

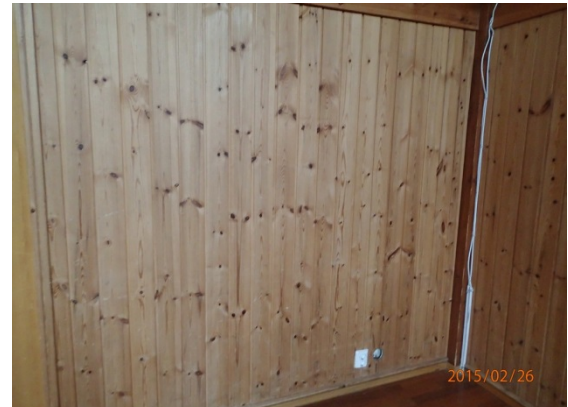
Bildenr. 410.04  
Kabel i gym.sal.

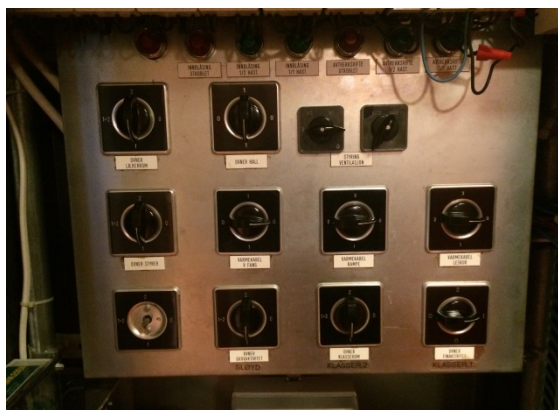
Bildnr. 430.05  
Reg. brytere for varme i hovedfordeling,  
delvis ikke i bruk.

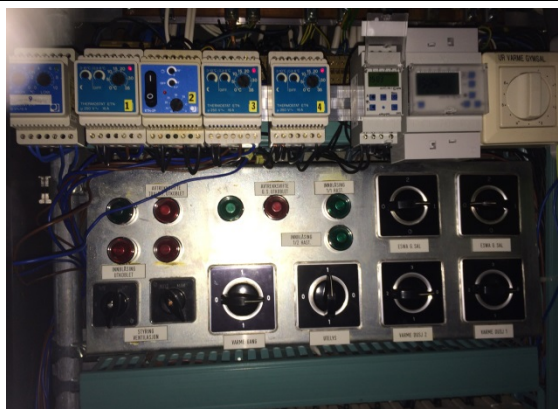
Bildnr. 430.07  
Reg. brytere for varme i underfordeling,  
delvis ikke i bruk.

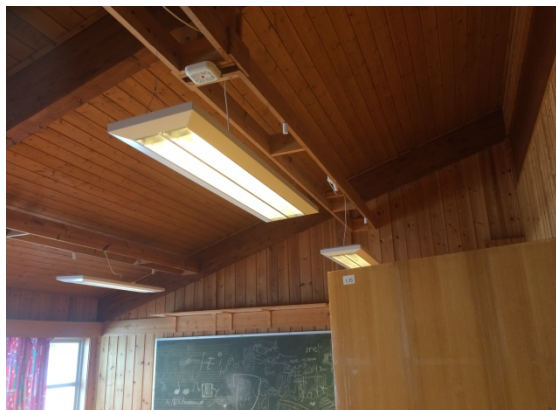
Bildnr. 440.01  
Nedhengte lysrørarmaturer i skråtak og røykvarsler.

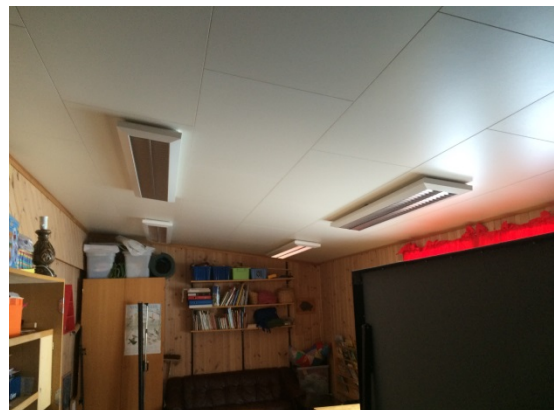
Bildnr. 440.02  
Utenpåliggende lysrørarmaturer i skråtak.

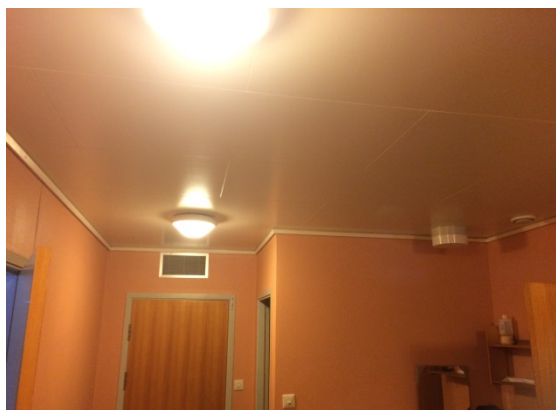
Bildnr. 440.03  
Glødelamper i garderobe.

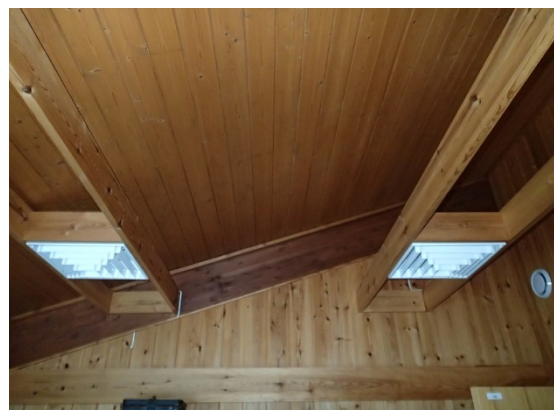
Bildnr. 440.04  
Glødelampearmeraturer innbygd i rammeverk under skråtak..

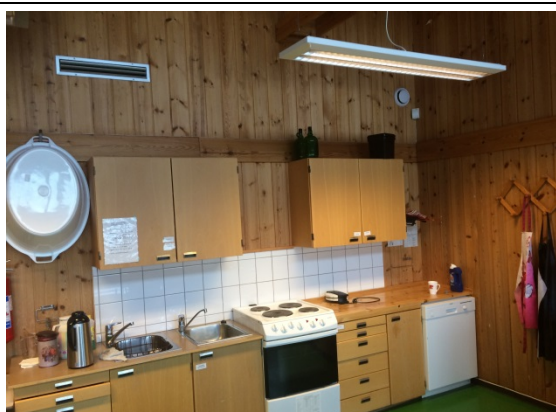
Bildnr. 440.05  
Nedhengt lysrørarmatur ved kjøkkenbenk.

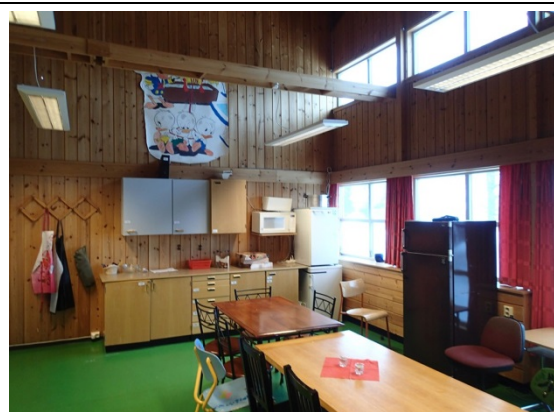
Bildnr. 440.06  
Nedhengt lysrørarmatur ved kjøkkenbenk.

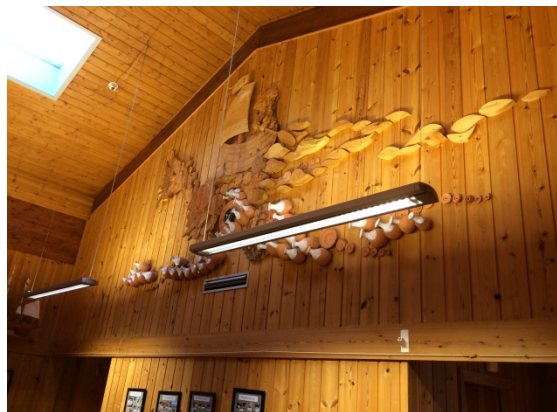
Bildenr. 440.07  
Nedhengt lysrørarmatur i hall.

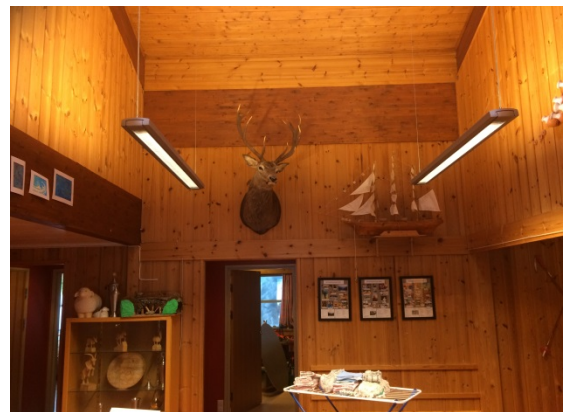
Bildenr. 440.08  
Nedhengt lysrørarmatur i hall.

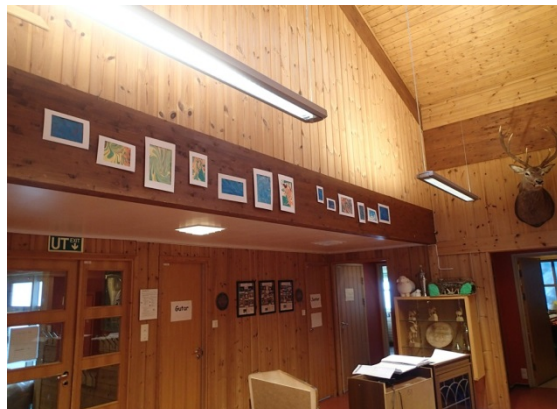
Bildenr. 440.09  
Nedhengt lysrørarmatur i hall.

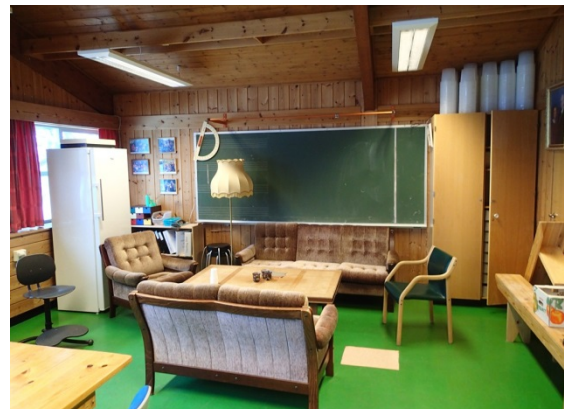
Bildenr. 440.10  
Nedhengte lysrørarmaturer i underv.rom.

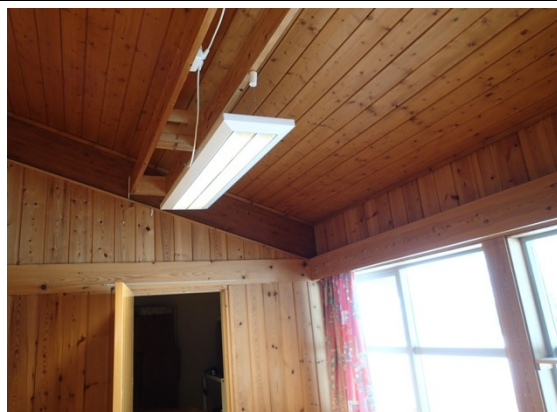
Bildenr. 440.11  
Nedhengte lysrørarmaturer i akt.rom.

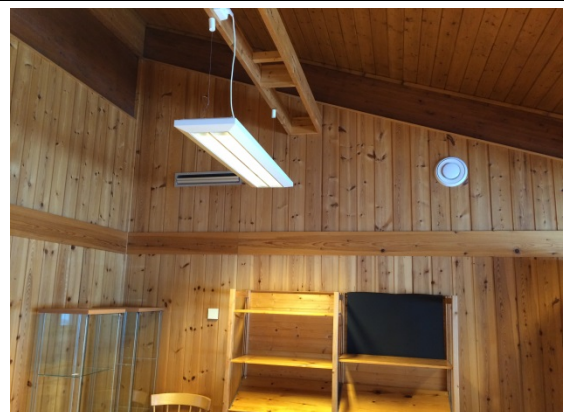
Bildenr. 440.12  
Nedhengte lysrørarmaturer i akt.rom.

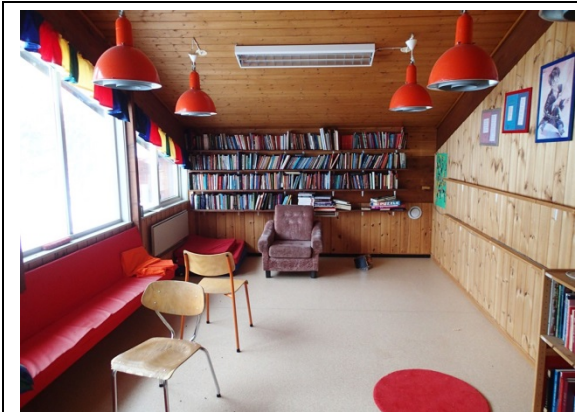
Bildnr. 440.13  
Nedhengt glødelamper og lysrøraratur i bibliotek.

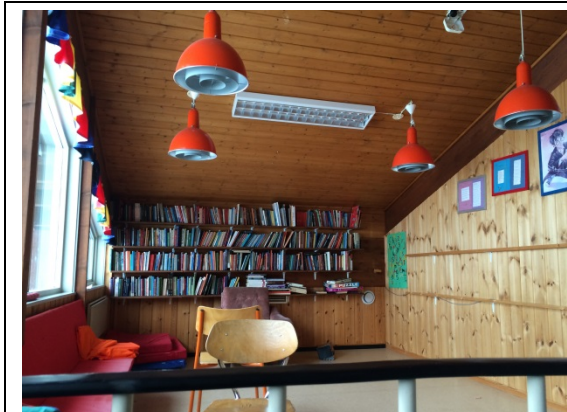
Bildnr. 440.14  
Nedhengt glødelamper og /lysrørarmatur i bibliotek.

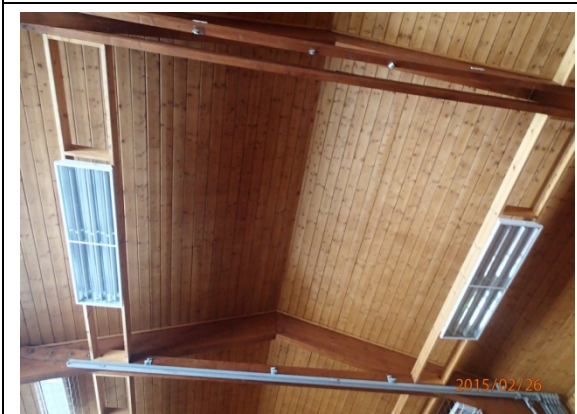
Bildnr. 440.15  
Lys Gym.sal.

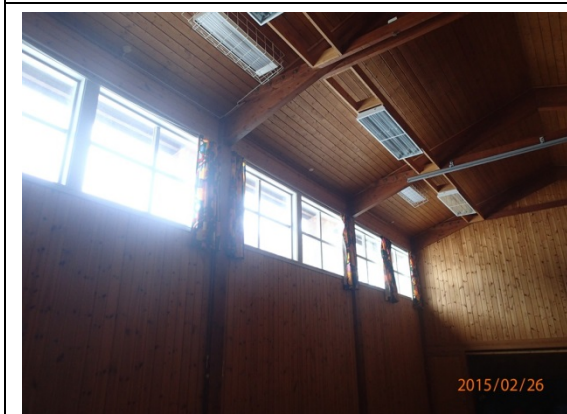
Bildnr. 440.16  
Lys Gym.sal.

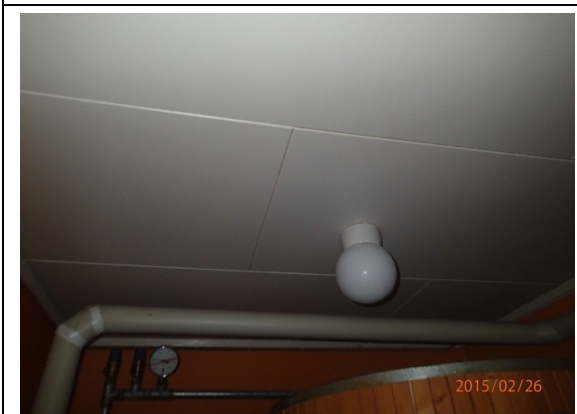
Bildnr. 440.17  
Glødelampe i berederrom.

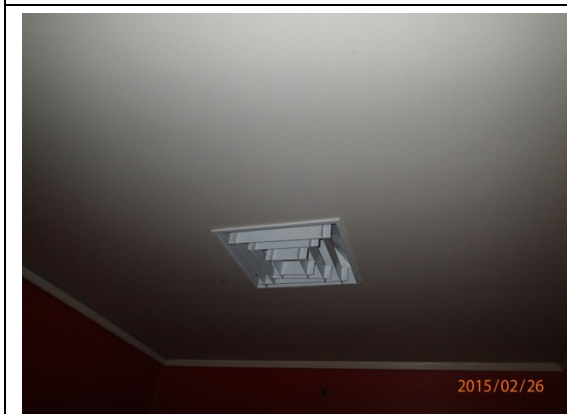
Bildnr. 440.18  
Innfelt glødelampearmatur.

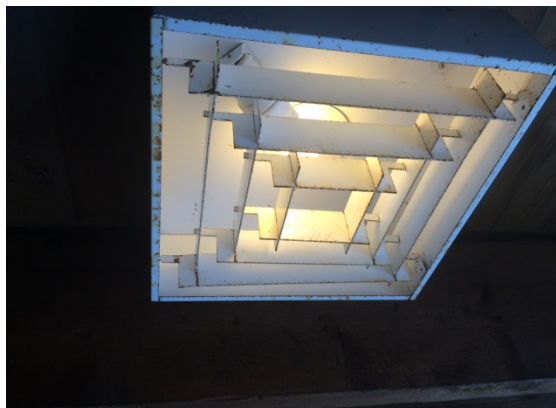
Bildenr. 440.19  
Innfelt glødelampearmatur.

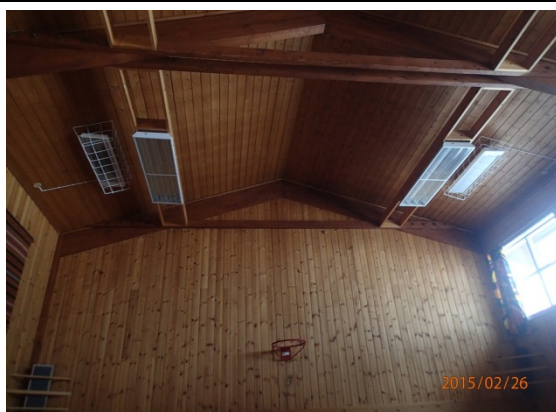
Bildenr. 450.01  
Reflektorovner og lysarmaturer i gym.sal.

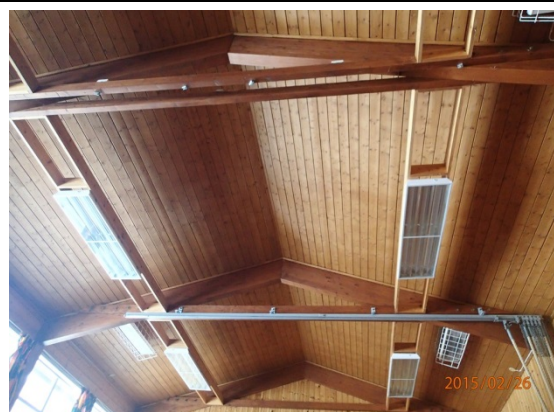
Bildenr. 450.02  
Reflektorovner og lysarmaturer i gym.sal.

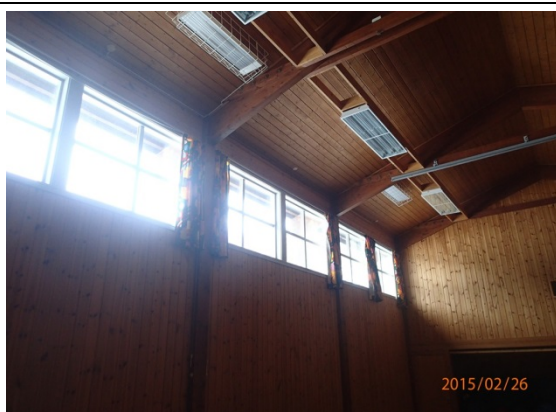
Bildenr. 450.03  
Reflektorovner og lysarmaturer i gym.sal.

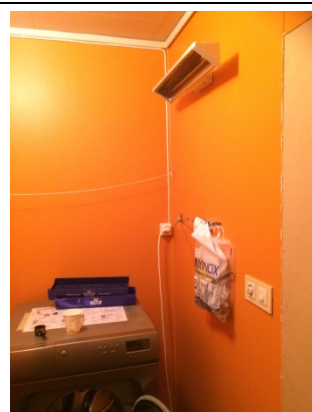
Bildenr. 450.04  
Reflektorovner i gard.

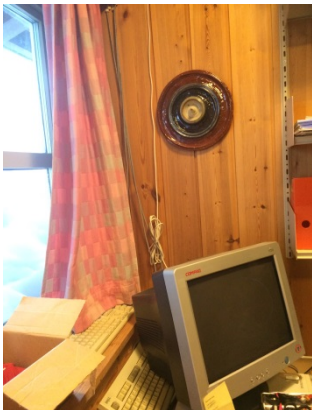
Bildenr. 520.01  
Data-PC anlegg.

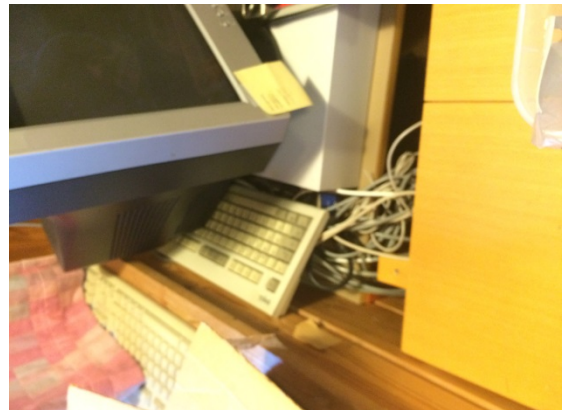
Bildenr. 520.02  
Data-PC anlegg.

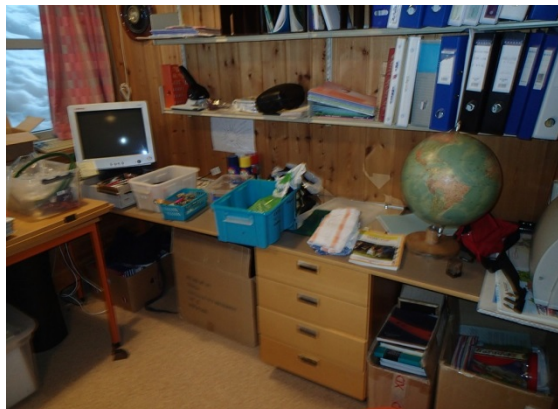
Bildenr. 520.03  
Data-PC anlegg.

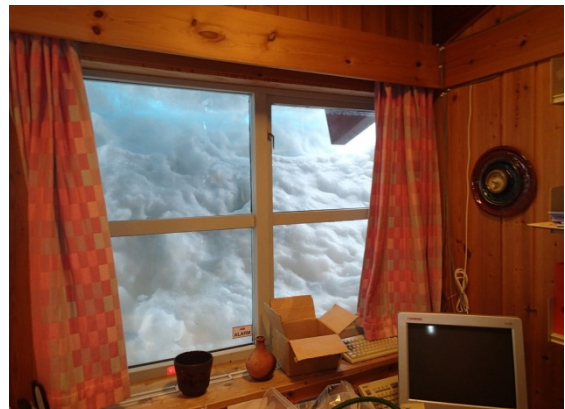
Bildenr. 520.04  
Data-PC anlegg.
